# PRASARANA DAN SARANA SANITASI

PANDUAN KUALITAS VISUAL INFRASTRUKTUR BIDANG CIPTA KARYA

KEMENTERIAN PEKERJAAN UMUM DAN PERUMAHAN RAKYAT  
DIREKTORAT JENDERAL CIPTA KARYA

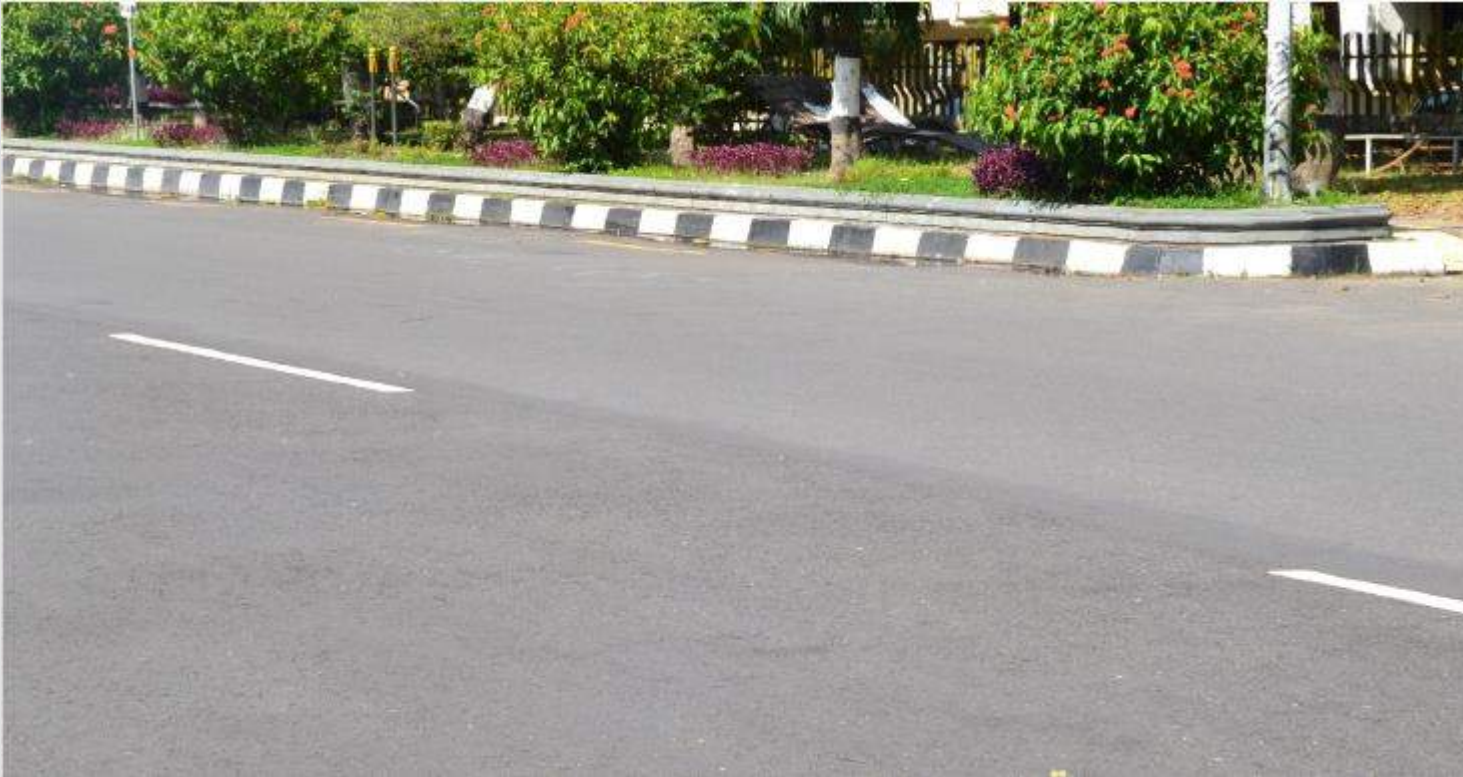
*Penutupan Jaringan Perpipaan pada Pembangunan Jaringan Perpipaan Air Limbah (2014)  
Kota Yogyakarta, DI Yogyakarta*

Penutupan galian jaringan perpipaan yang terletak di bawah jalan dilakukan dengan kepadatan yang cukup dan kualitas perkerasan yang sama dengan perkerasan eksisting sehingga bekas galian perpipaan tidak terlihat.

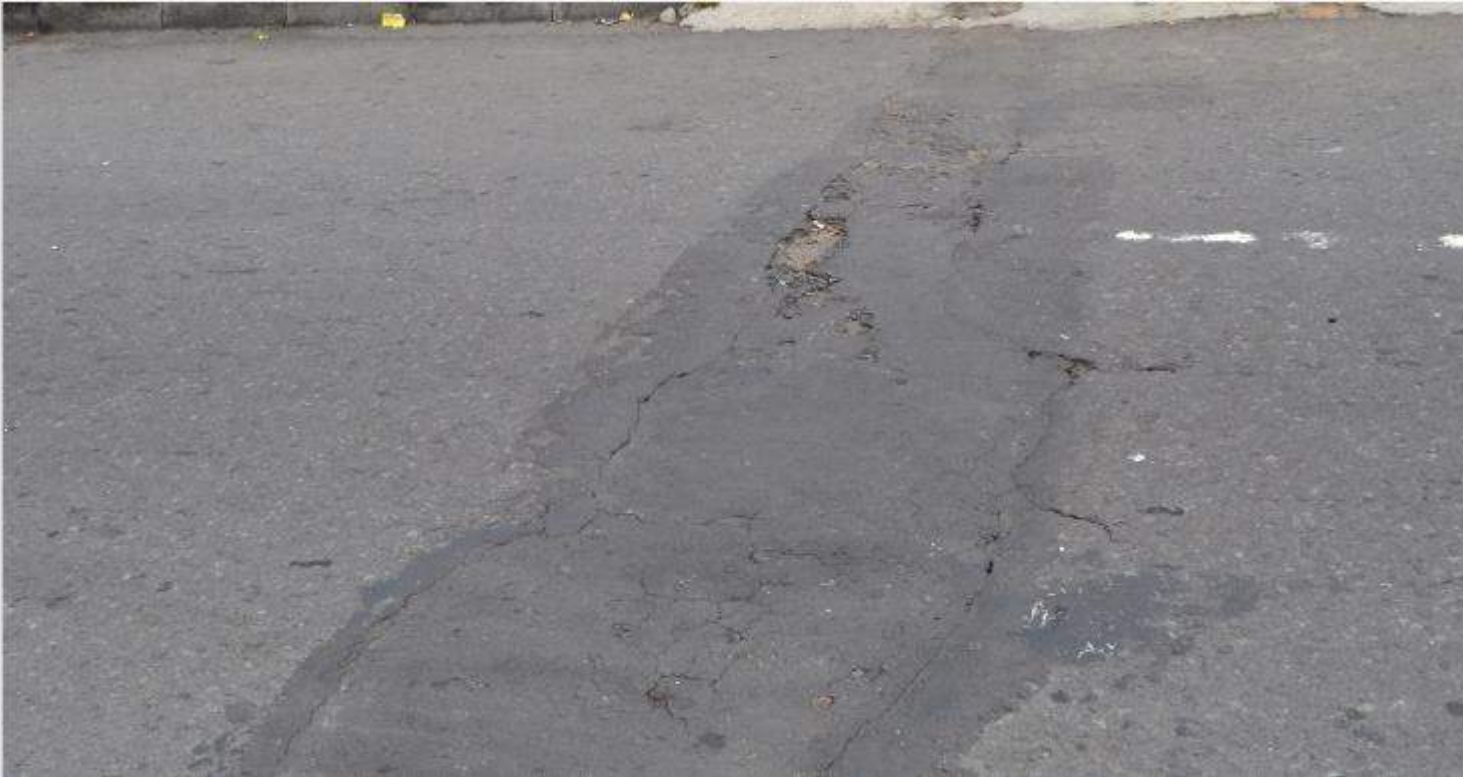
*Penutupan Jaringan Perpipaan pada Pembangunan Jaringan Perpipaan Air Limbah*

Penutupan galian jaringan perpipaan yang terletak di bawah jalan masih belum rapi, dikerjakan dengan kepadatan dan kualitas perkerasan yang berbeda dengan jalan eksisting. Penutupan galian jaringan perpipaan tidak rata dengan jalan eksisting, sehingga berpotensi mengganggu pengguna jalan.

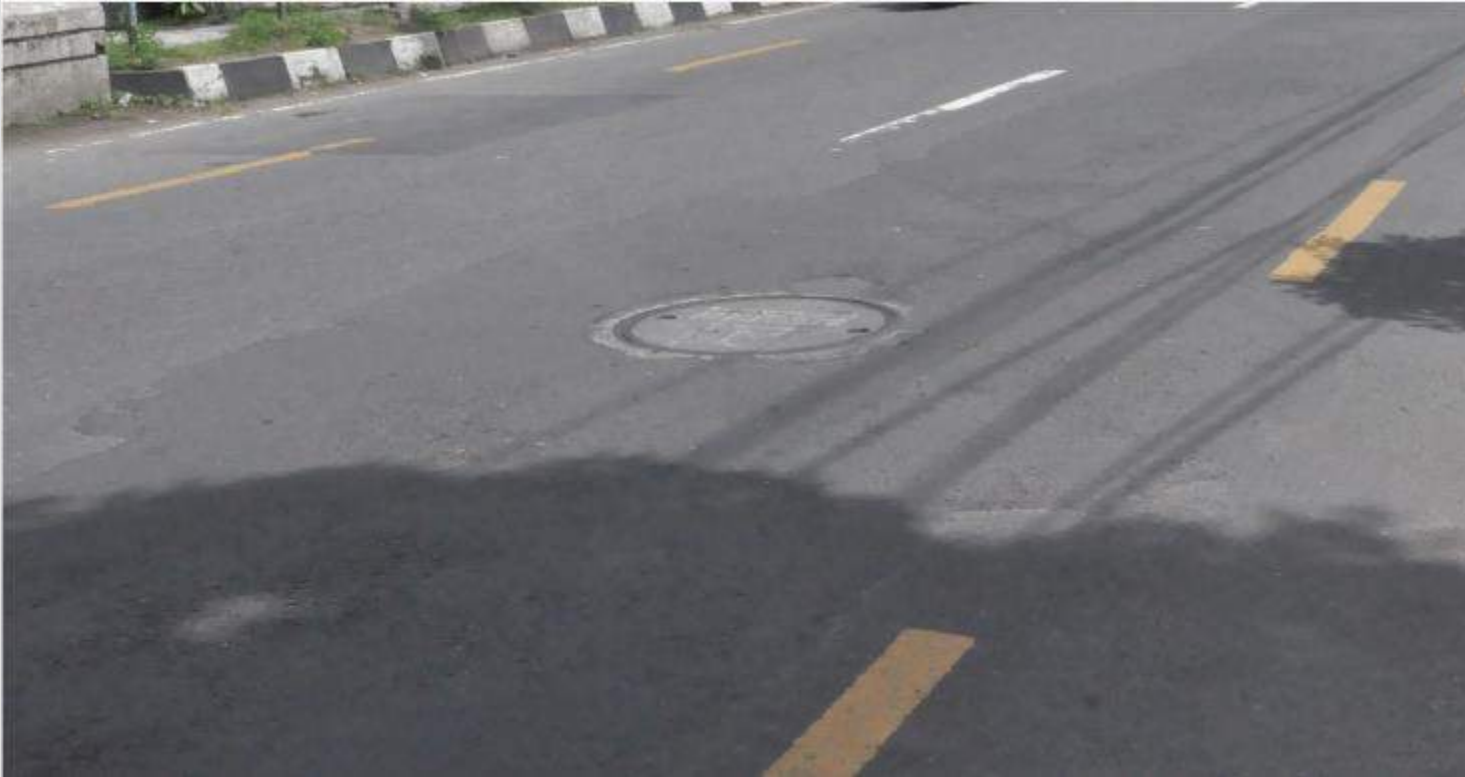
*Pembangunan Manhole pada Jaringan Perpipaan Air Limbah (2014)  
Kota Yogyakarta, DI Yogyakarta*

*Manhole* yang terletak di jalan raya dibuat kuat, mampu menahan beban kendaraan yang lewat di atasnya serta dipasang rata dengan ketinggian jalan.

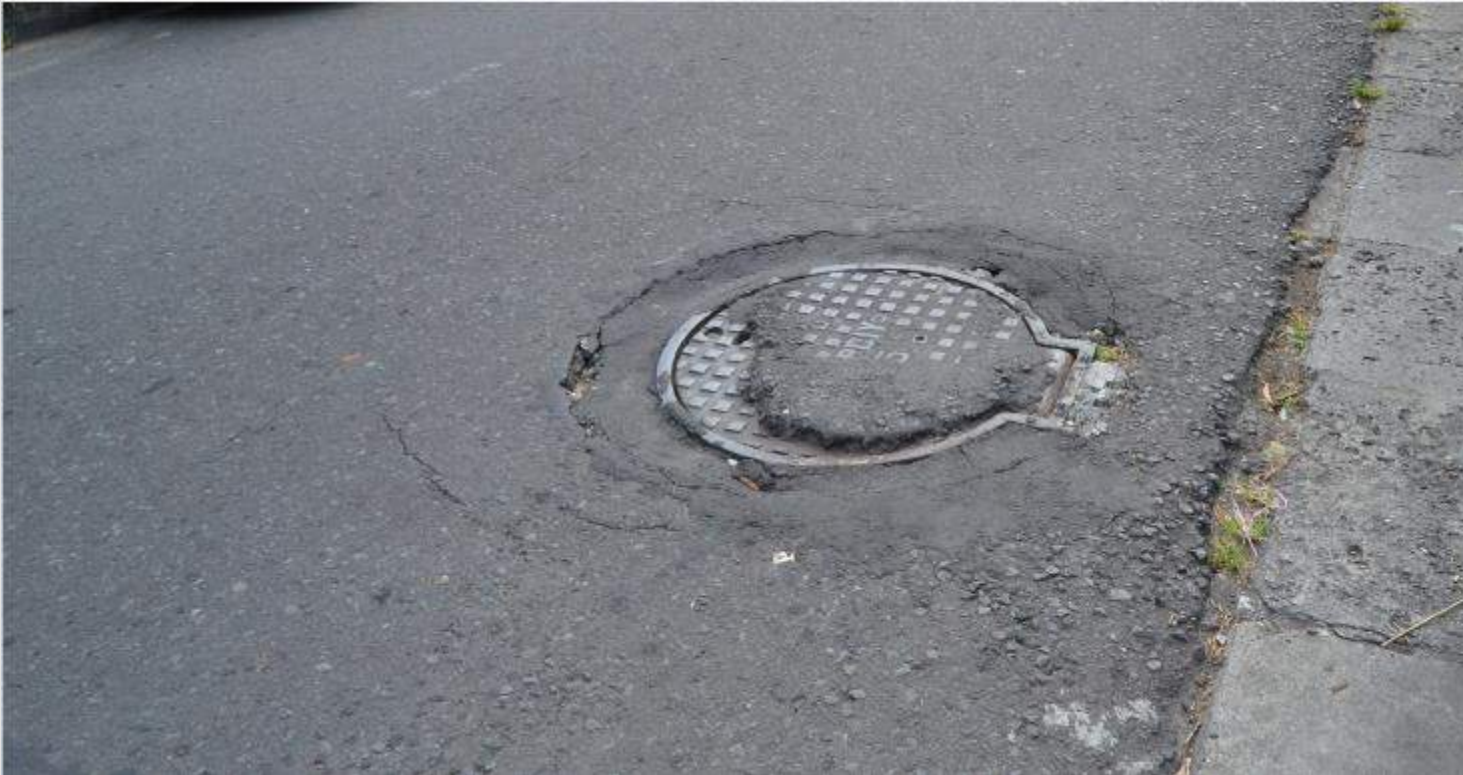
*Pembangunan Manhole pada Jaringan Perpipaan Air Limbah*

Pemasang *manhole* kurang rapi, masih terdapat retakan di sekitar *manhole* dan tidak rata dengan jalan, sehingga dikhawatirkan akan berpotensi mengganggu pengguna jalan.

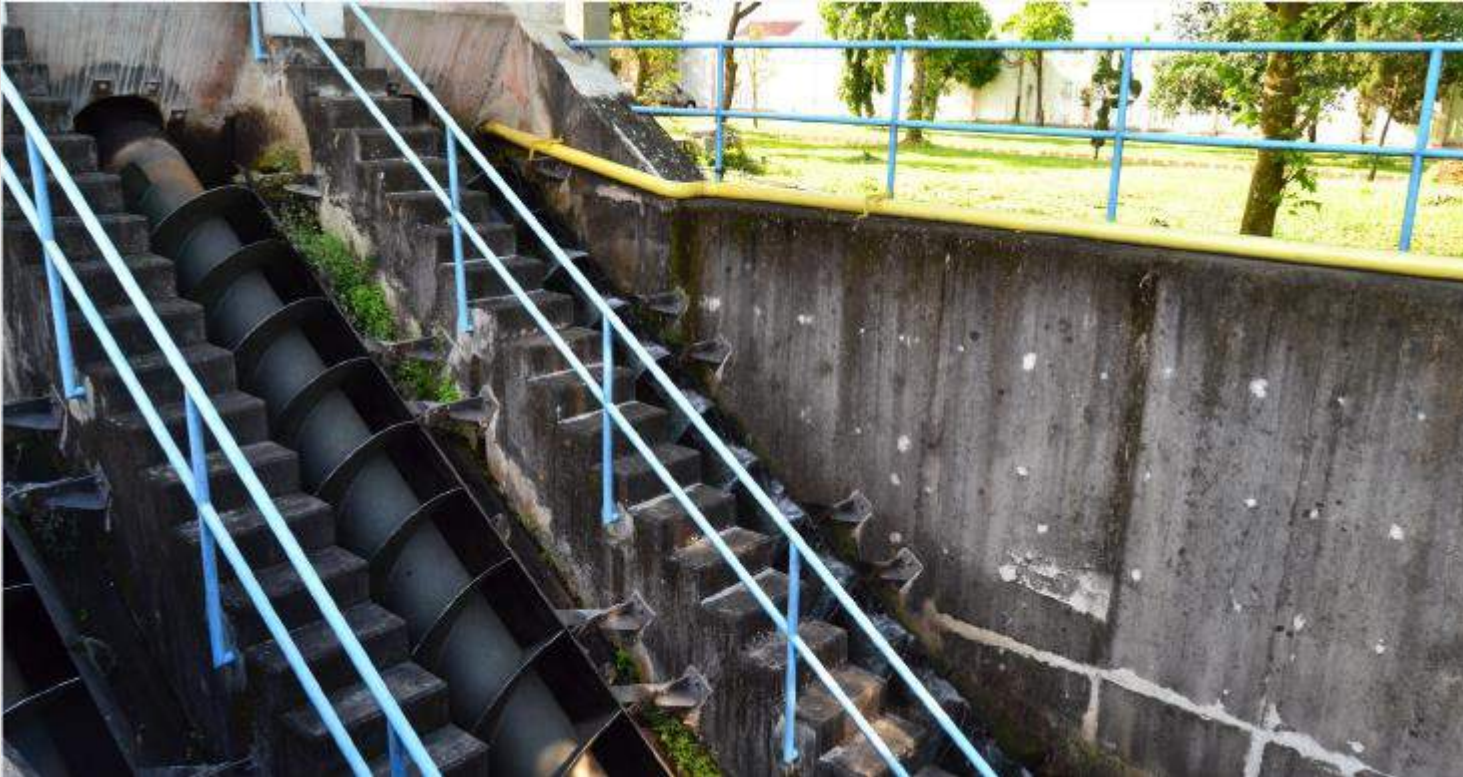
*Pembangunan Unit Pompa pada PS Air Limbah Terpusat (2007)  
Kabupaten Bantul, DI Yogyakarta*

Bangunan instalasi pompa air limbah dengan kedalaman/ketinggian curam dilengkapi dengan railing/pagar untuk pertimbangan keamanan. Pemasangan railing/pagar juga memudahkan kegiatan operasi dan pemeliharaan.

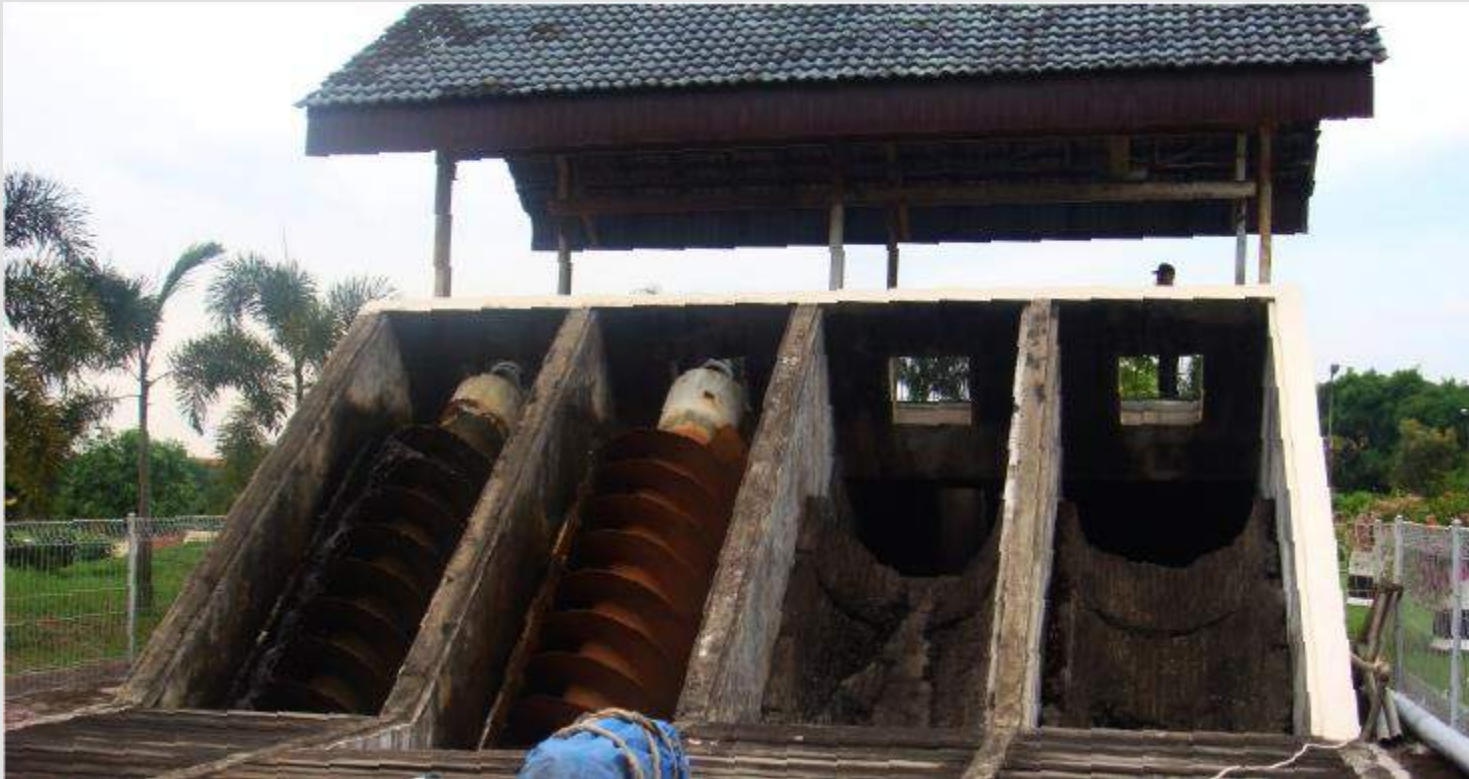
*Pembangunan Unit Pompa pada PS Air Limbah Terpusat*

Bangunan instalasi pompa air limbah atau fasilitas kurang mempertimbangkan aspek keamanan, terlihat dari bangunan yang memiliki kedalaman/ketinggian curam ini tidak dilengkapi dengan railing/pagar. Kondisi ini juga menyulitkan dalam kegiatan operasi dan pemeliharaan.

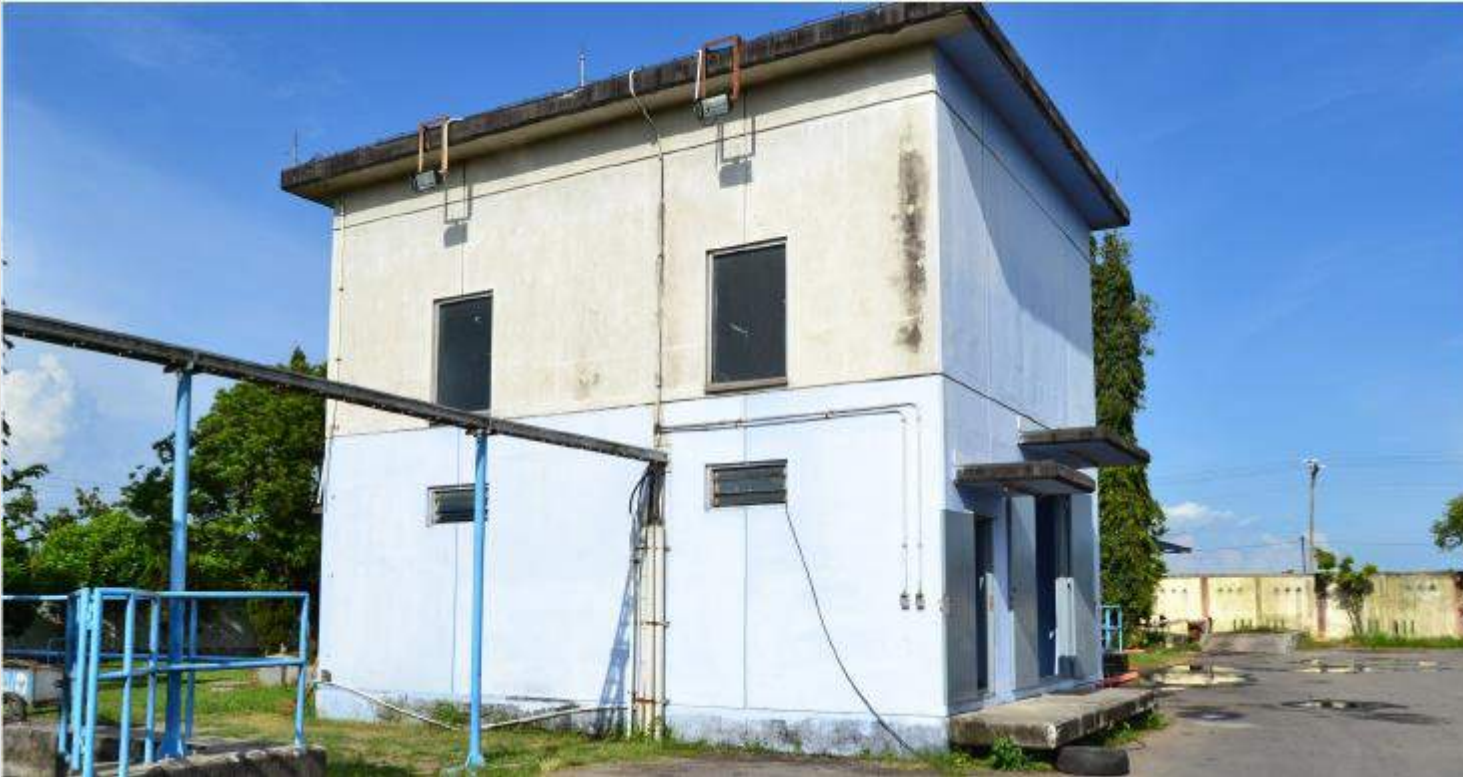
*Pembangunan Panel Listrik pada PS Air Limbah Terpusat (2007)  
Kabupaten Bantul, DI Yogyakarta*

Peralatan mekanikal dan elektrikal ditempatkan di ruangan tertutup dan dilindungi atap yang dilengkapi dengan ventilasi yang baik sehingga terhindar dari cuaca ekstrim dan memiliki sirkulasi udara yang baik.

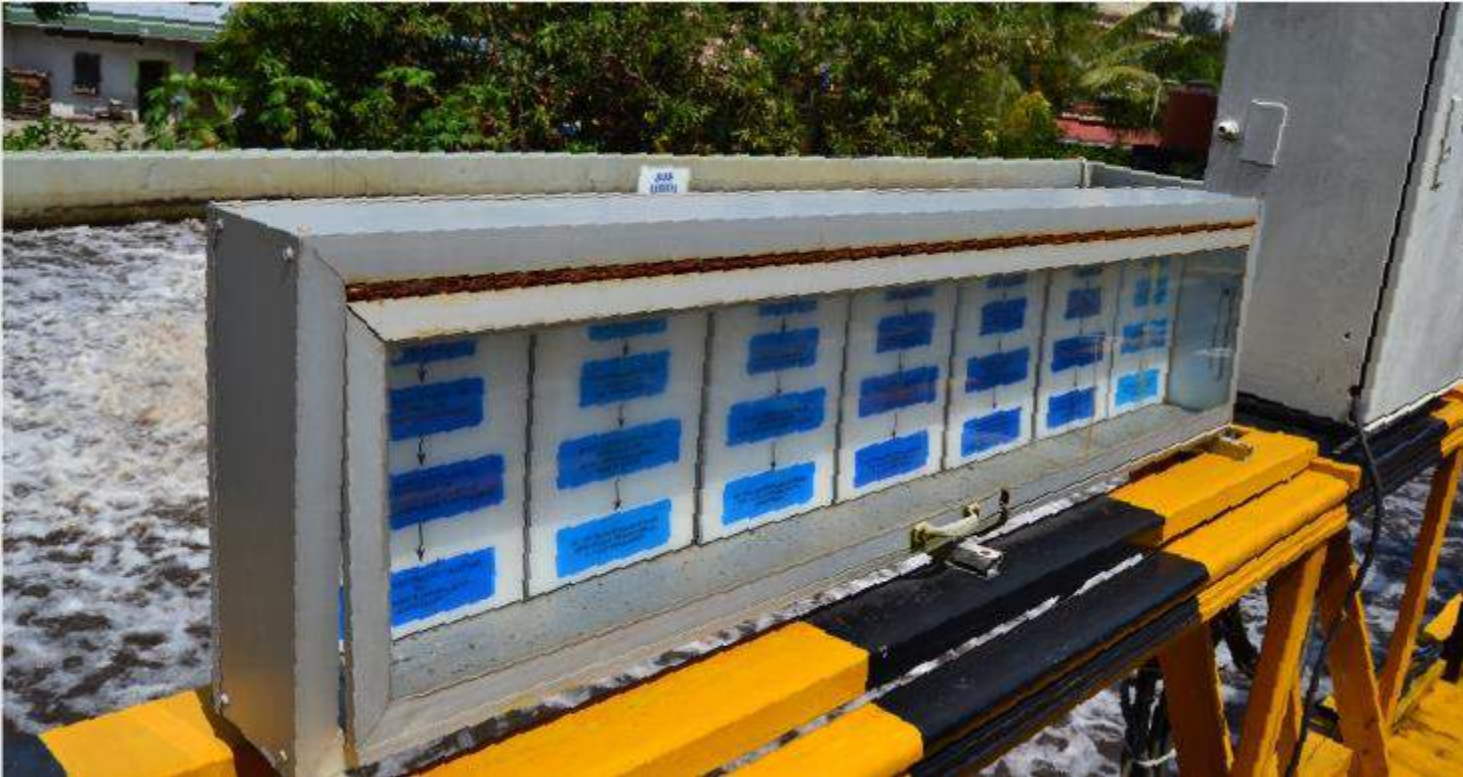
*Pembangunan Panel Listrik pada PS Air Limbah Terpusat*

Peralatan mekanikal dan elektrik diletakkan di ruang terbuka, tidak dilengkapi dengan atap. Berpotensi terpapar cuaca ekstrim yang dapat menyebabkan kerusakan serta berbahaya apabila terjadi hubungan arus pendek.

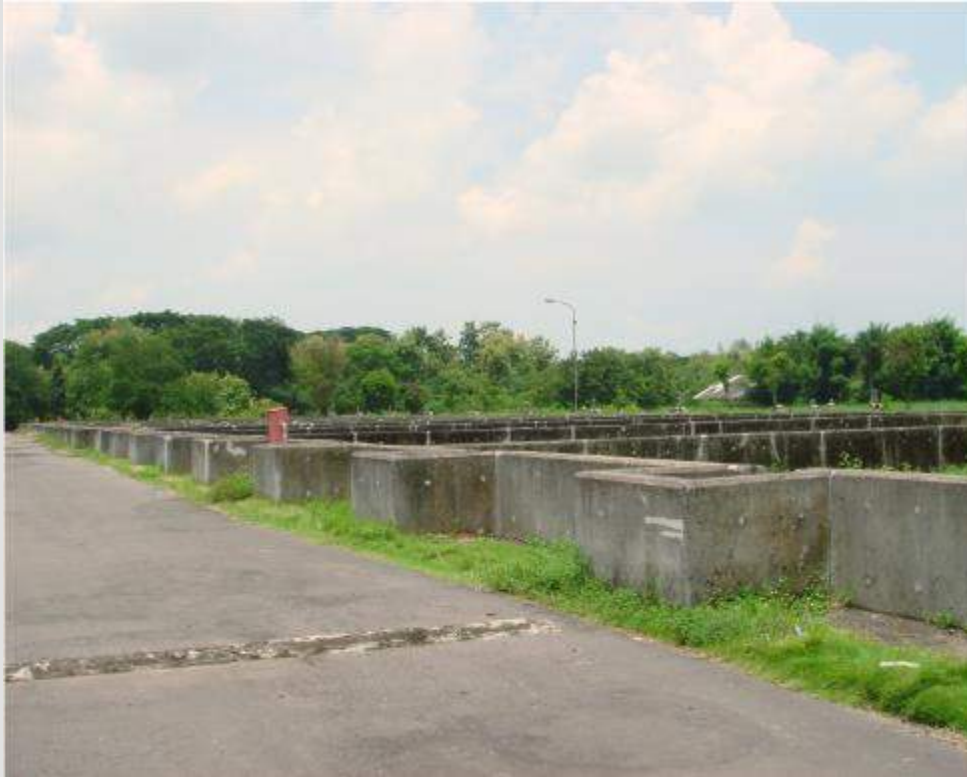
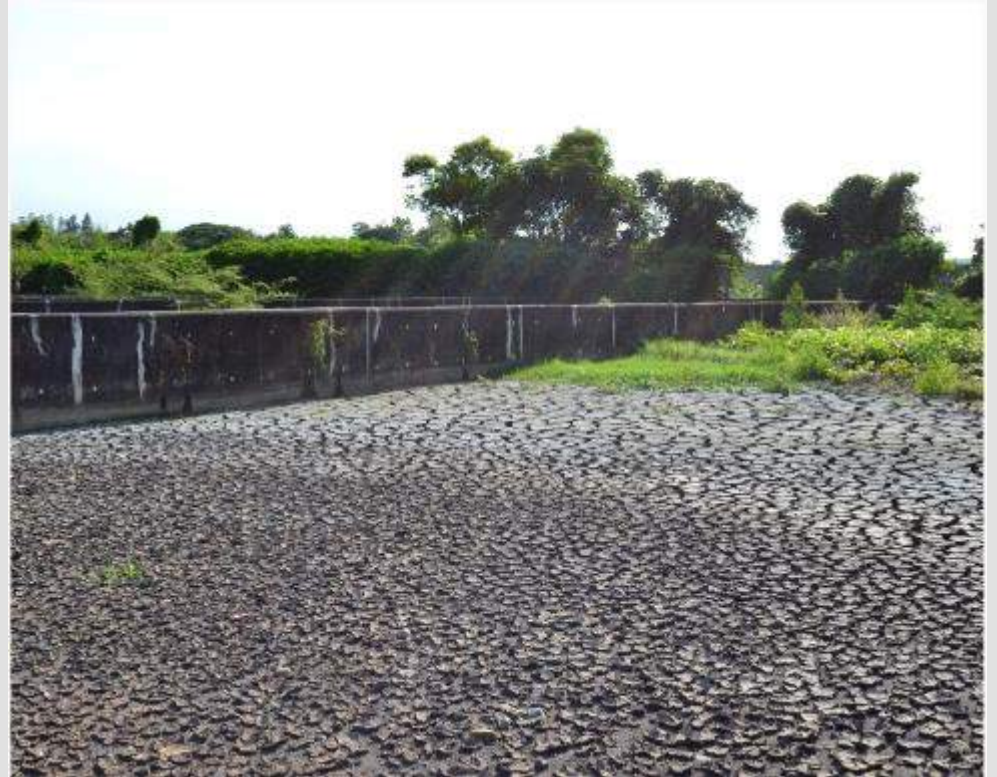
*Pembangunan Unit Pengering Lumpur pada PS Air Limbah Terpusat (2007)  
Kabupaten Bantul, DI Yogyakarta*

Unit pengering lumpur (Sludge Drying Bed) dibuat dari material yang baik dan kuat serta sesuai dengan kapasitas lumpur yang diolah. Bangunan juga dilengkapi dengan pipa resirkulasi air lumpur untuk mengoptimalkan proses pengeringan lumpur.

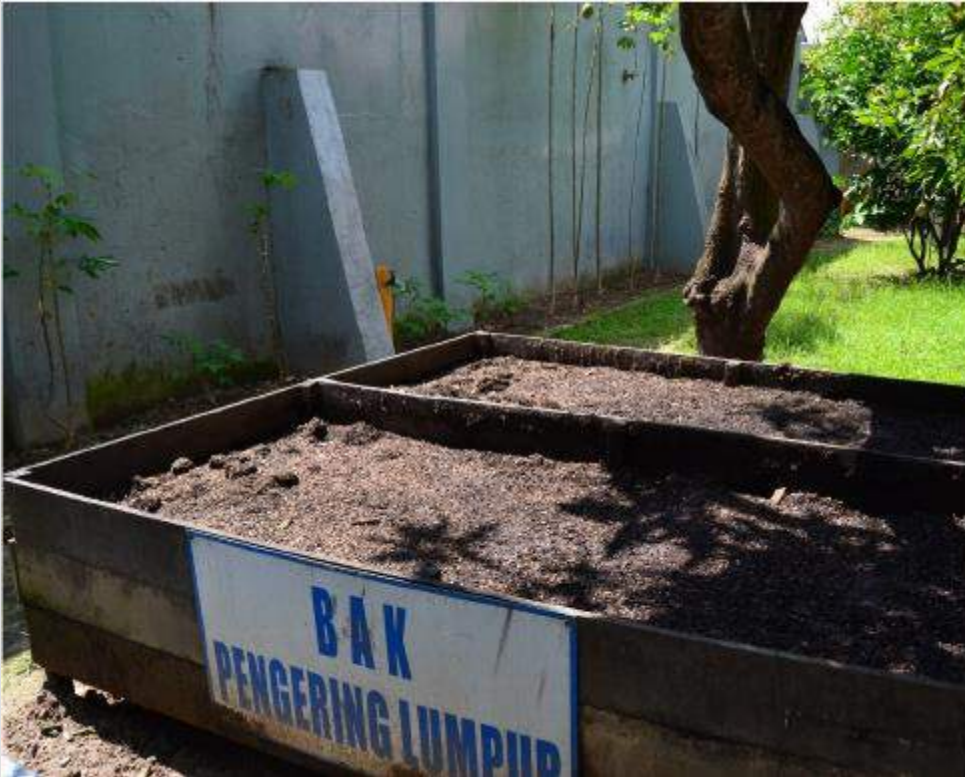
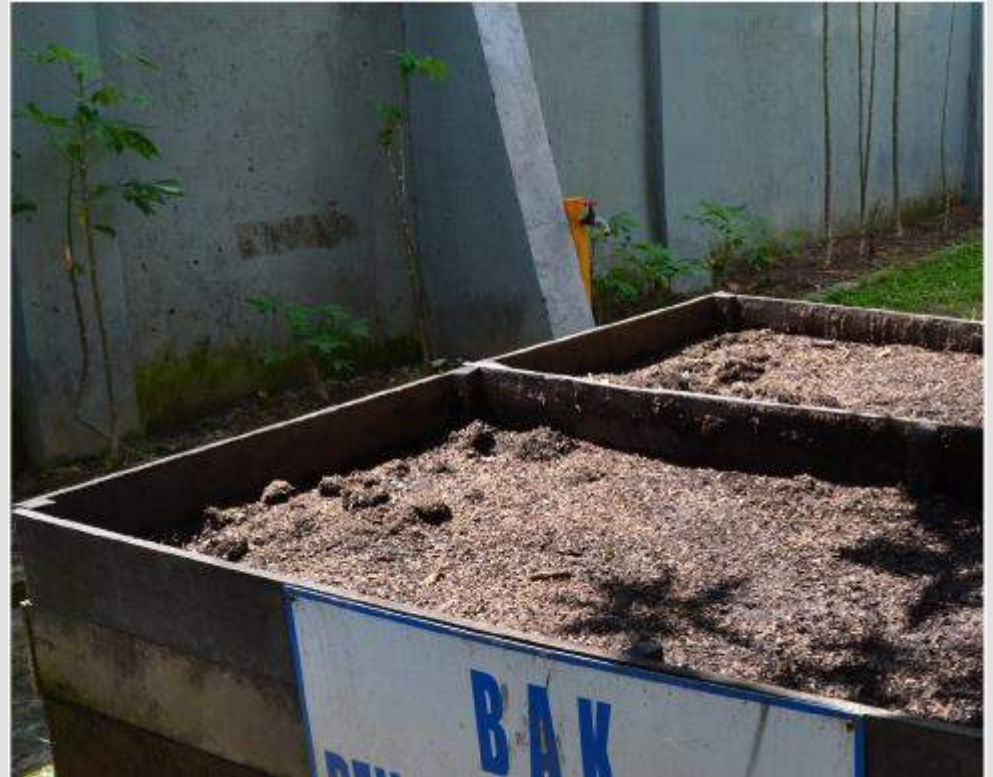
*Pembangunan Unit Pengering Lumpur pada PS Air Limbah Terpusat*

Unit pengering lumpur (Sludge Drying Bed) dibuat dari material kayu yang kurang kuat serta tidak sesuai dengan kapasitas lumpur yang diolah. Bangunan juga tidak dilengkapi dengan pipa resirkulasi air lumpur.

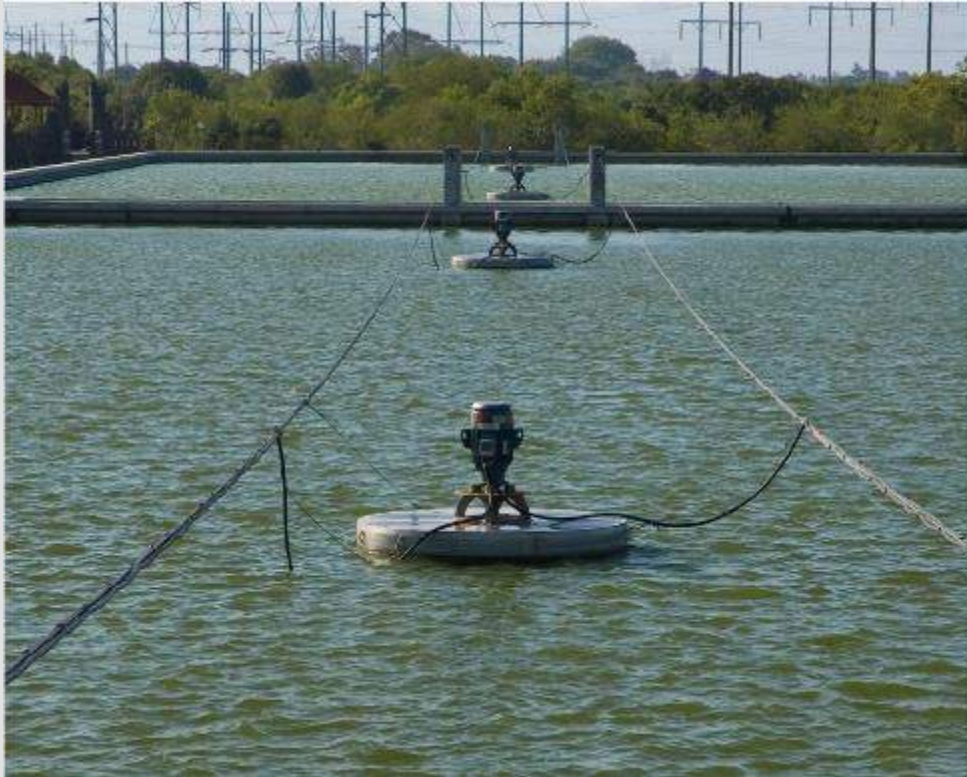
*Pembangunan Kolam Aerasi pada PS Air Limbah Terpusat (2010)  
Kabupaten Badung, Bali*

*Aerator* diikat dengan material yang kuat agar terpasang stabil dan ditambatkan pada bidang yang kuat sehingga tidak mudah terlepas.

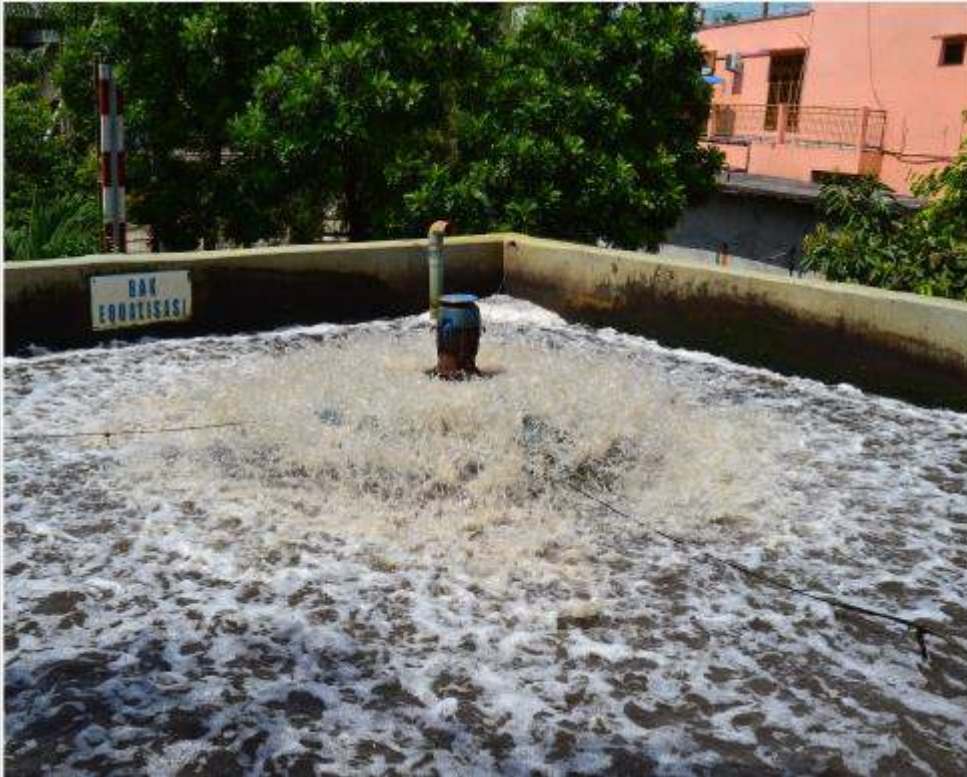
*Pembangunan Kolam Aerasi pada PS Air Limbah Terpusat*

Aerator diikat dengan material yang kurang kuat serta ditambatkan pada bidang yang kurang kokoh. Kondisi ini dapat menyebabkan posisi aerator tidak stabil dan rawan terlepas dari ikatan sehingga berpotensi mengganggu proses pengolahan.

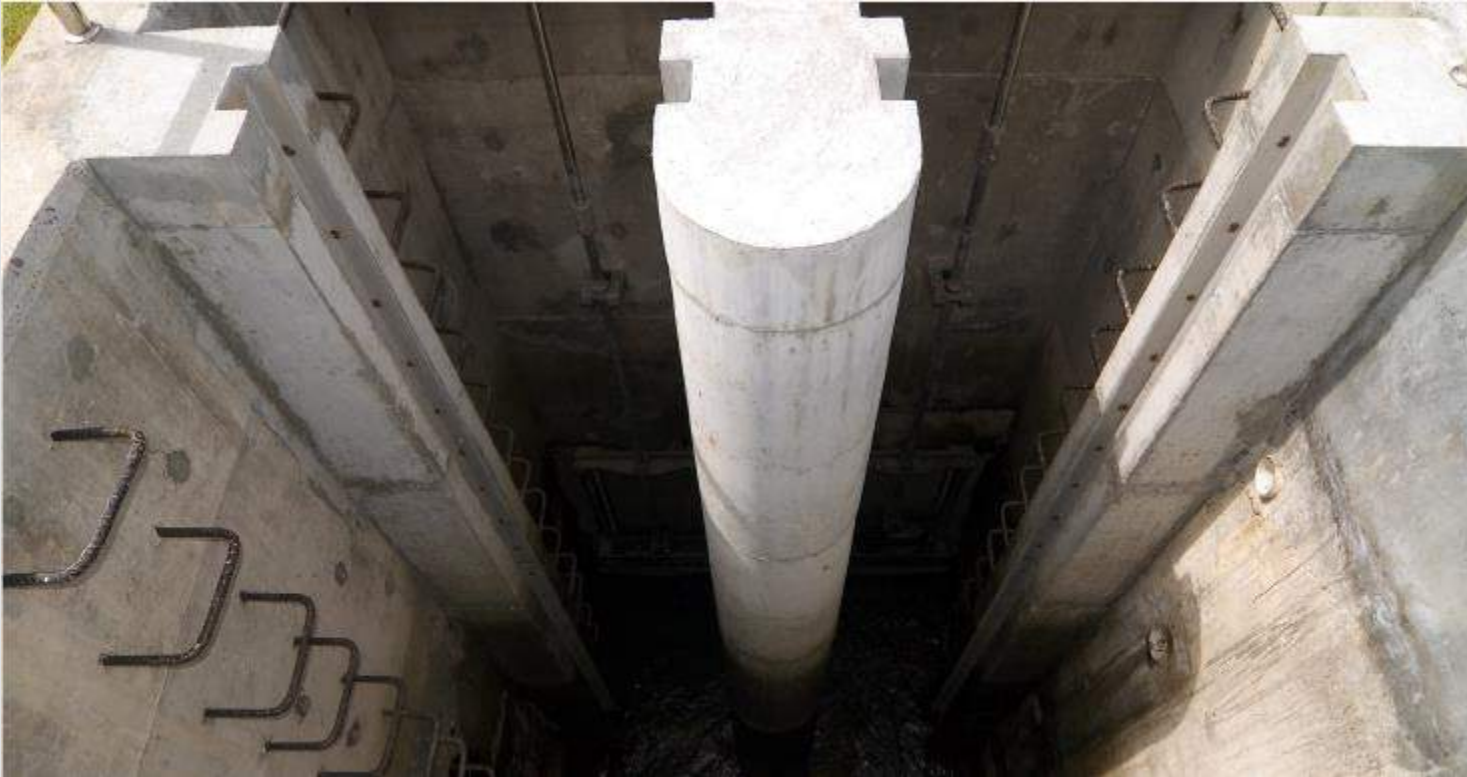
*Pembangunan Bak Pengumpul pada PS Air Limbah Terpusat (2010)  
Kabupaten Badung, Bali*

Bak pengumpul dilengkapi dengan tangga untuk mempermudah kegiatan operasi dan pemeliharaan. Tangga dibuat dari material yang kuat dan tahan karat sehingga aman saat melakukan kegiatan operasi dan pemeliharaan.

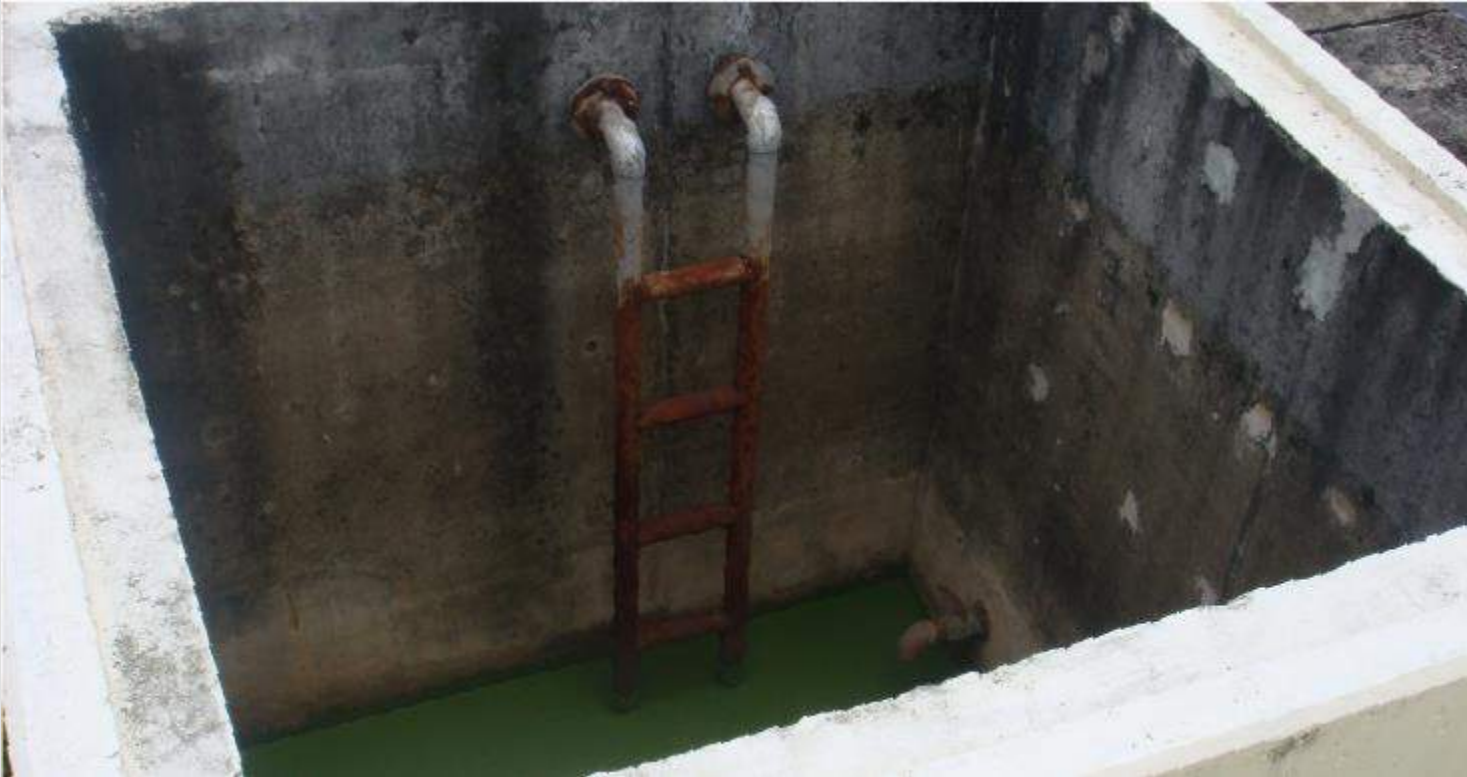
*Pembangunan Bak Pengumpul pada PS Air Limbah Terpusat*

Bak pengumpul dilengkapi dengan tangga yang terbuat dari material yang kurang kuat dan mudah berkarat. Kondisi ini dapat menyebabkan tangga mengalami kerusakan sehingga mengganggu kegiatan operasi dan pemeliharaan.

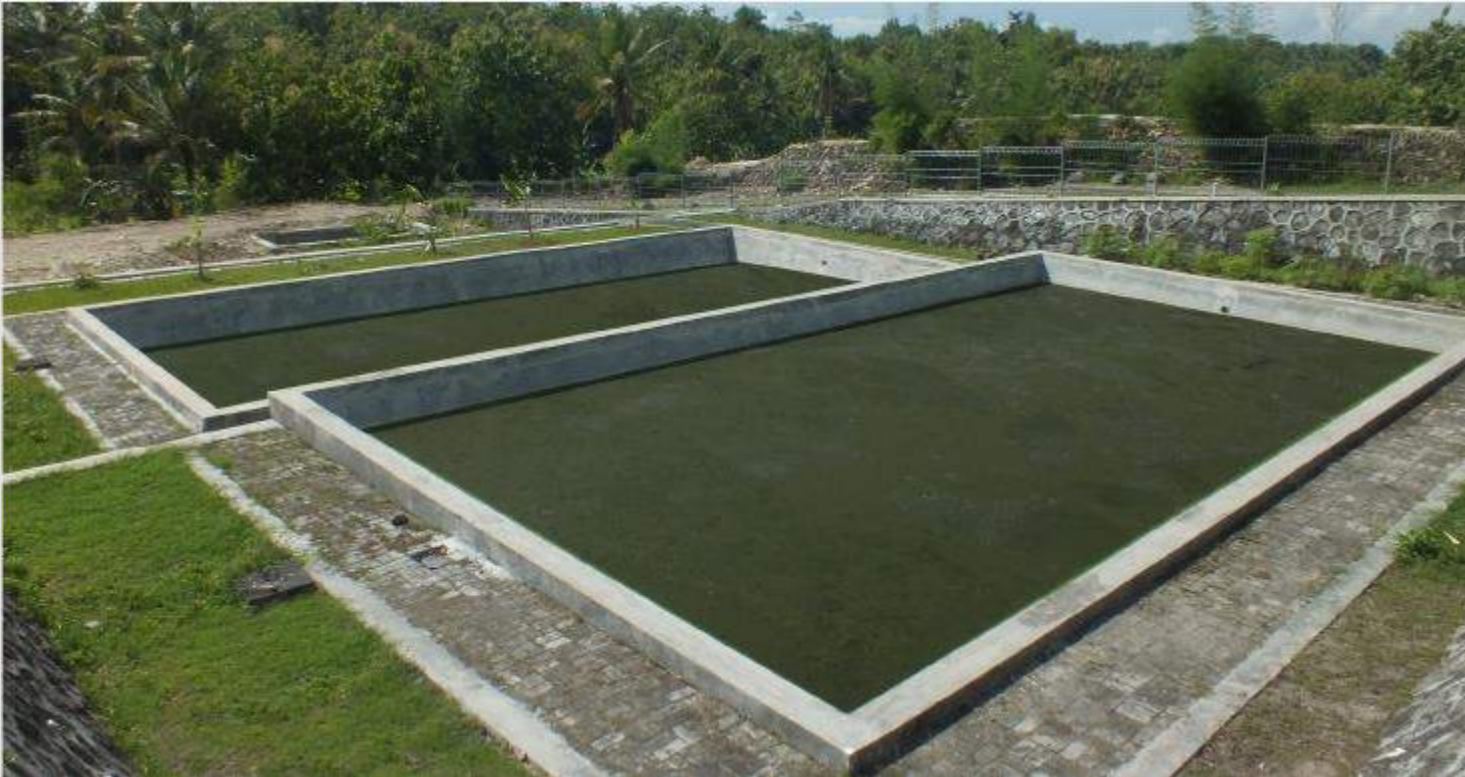
*Pembangunan Kolam Pengolahan pada IPLT Kulonprogo (2013)  
Kabupaten Kulonprogo, DI Yogyakarta*

Unit – unit pengolahan dibangun dengan konstruksi beton bertulang yang kuat, rapi dan kedap air. Unit pengolahan dibuat dengan memperhatikan beda ketinggian untuk memastikan terjadinya aliran dari unit proses yang satu ke unit selanjutnya.

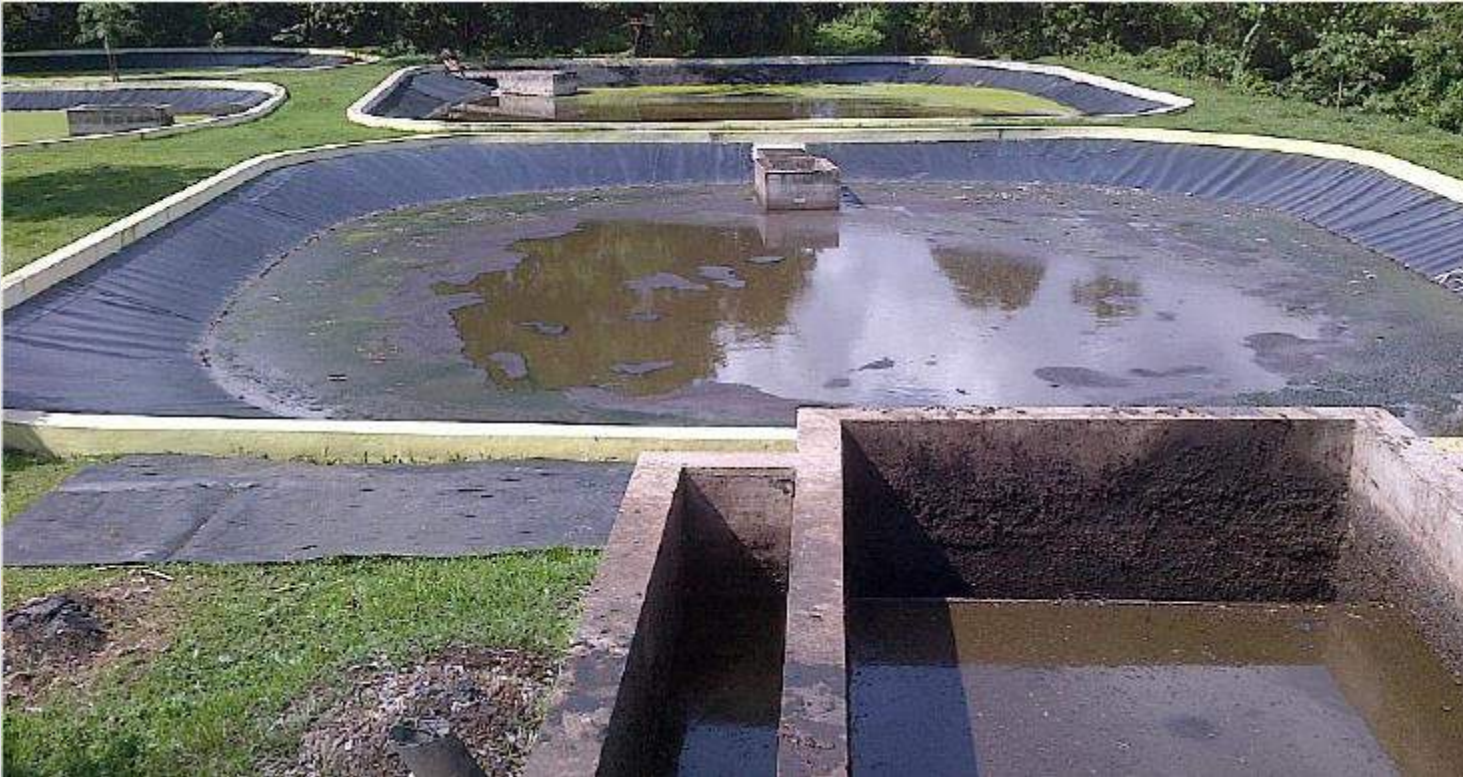
*Pembangunan Kolam Pengolahan pada IPLT*

Pemasangan geomembran pada unit pengolahan memiliki potensi rusak pada saat dilakukan kegiatan operasi dan pemeliharaan. Hal ini berpotensi menyebabkan pencemaran lingkungan akibat lumpur tinja. Beda ketinggian antar unit pengolahan masih kurang memadai sehingga aliran lumpur dari unit proses yang satu ke unit selanjutnya tidak lancar.

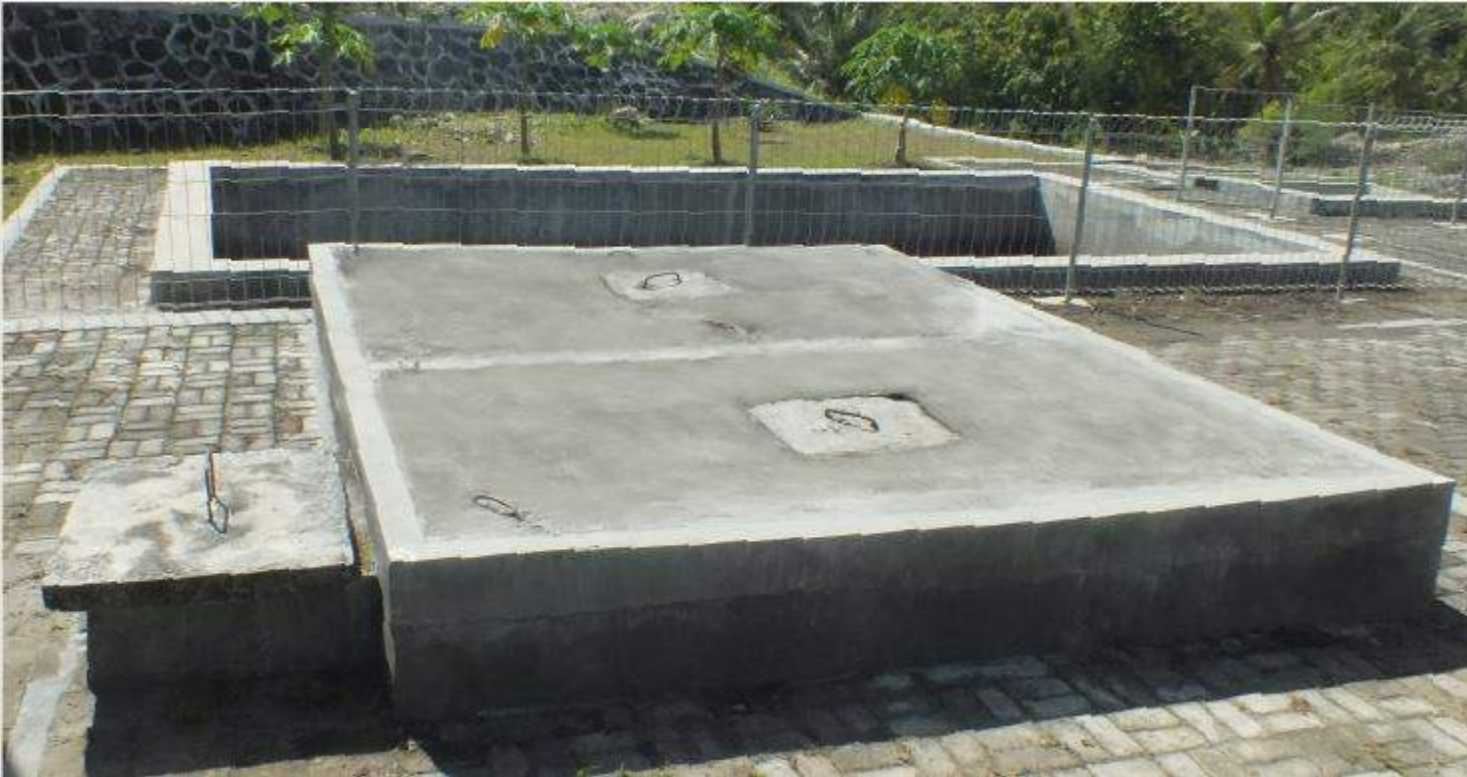
*Pembangunan Bak Pengumpul pada IPLT Kulonprogo (2013)  
Kabupaten Kulonprogo, DI Yogyakarta*

Bak pengumpul dibuat tertutup sehingga tidak terjadi kontaminasi dengan udara luar. Hal ini dilakukan untuk menghindari penyebaran vektor penyakit dan mengurangi penyebaran bau ke lingkungan sekitar.

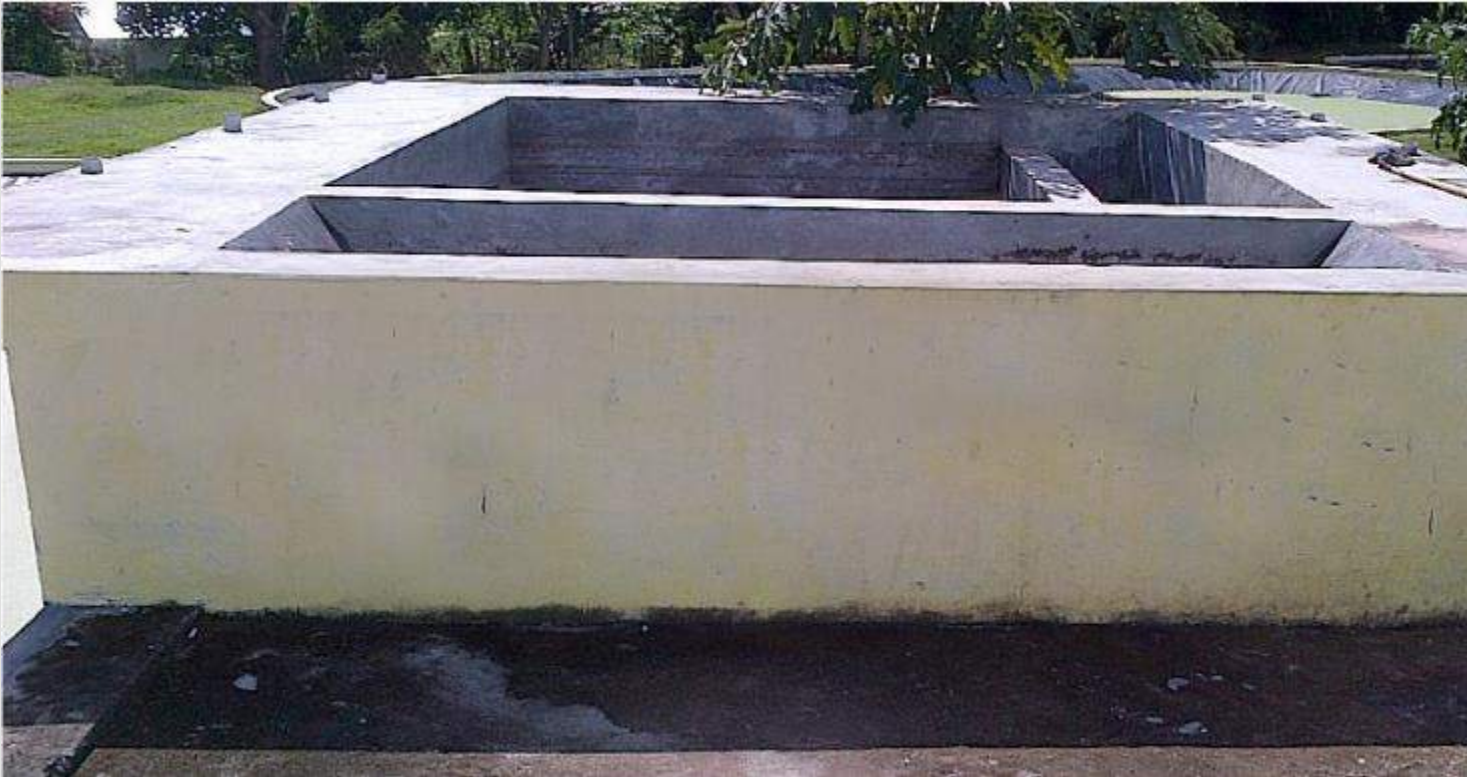
*Pembangunan Bak Pengumpul pada IPLT*

Bak pengumpul dibuat terbuka, kemungkinan besar terjadi kontaminasi dengan udara luar. Berpotensi mengeluarkan bau, mengganggu estetika dan terkesan tidak bersih.

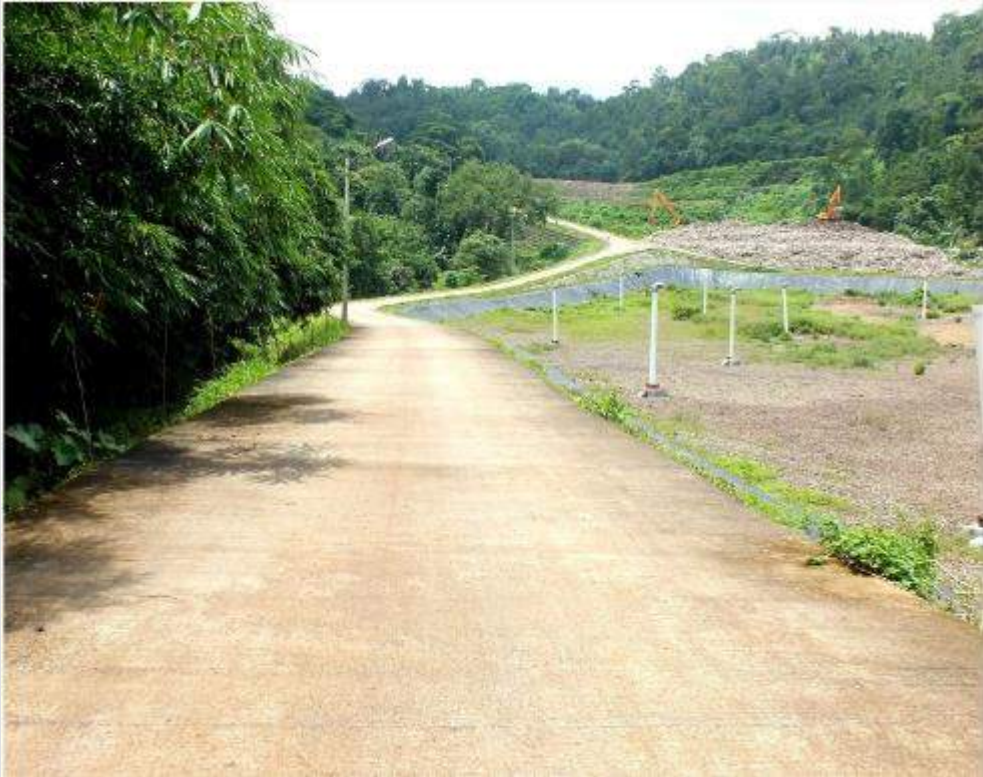
*Pembangunan Jalan Operasi pada TPA Cilowong (2009)  
Kabupaten Serang, Banten*

Konstruksi jalan operasi bersifat permanen, dapat berupa jalan beton, aspal atau perkerasan jalan. Jalan operasi dibuat dengan kapasitas dan daya dukung yang memadai untuk dilewati kendaraan angkut sampah maupun alat berat.
