# PRASARANA DAN SARANA SANITASI

PANDUAN KUALITAS VISUAL INFRASTRUKTUR BIDANG CIPTA KARYA

KEMENTERIAN PEKERJAAN UMUM DAN PERUMAHAN RAKYAT  
DIREKTORAT JENDERAL CIPTA KARYA

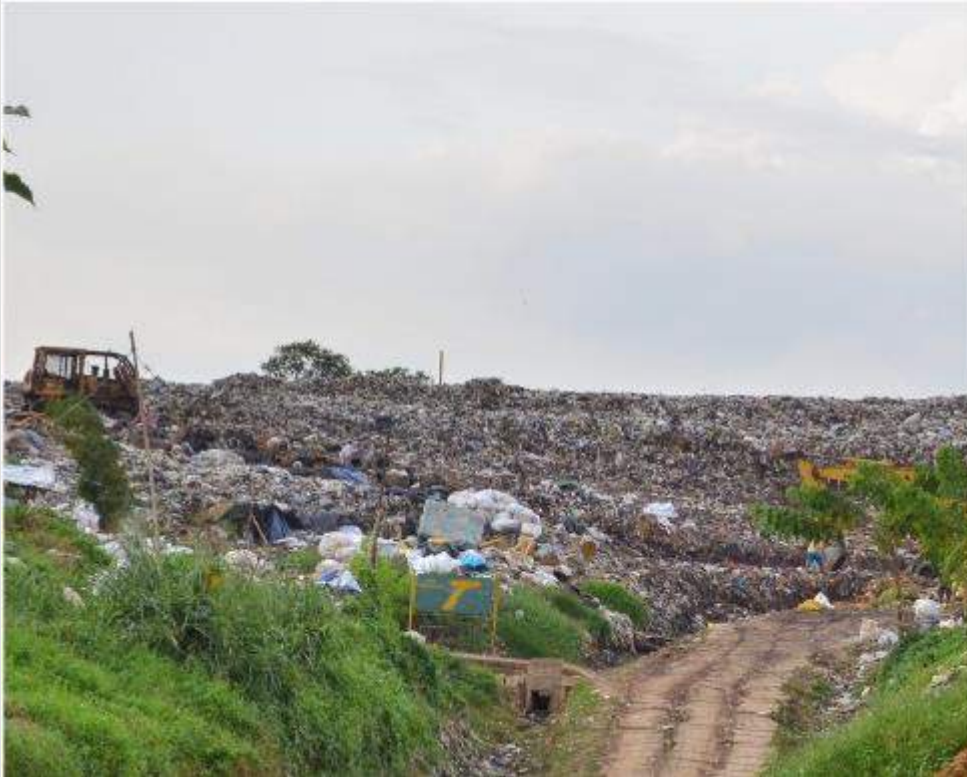
*Pembangunan Jalan Operasi pada TPA*

Konstruksi jalan operasi tidak permanen, dan dibuat dengan perkerasan yang kurang memadai. Jalan operasi dibuat dengan kapasitas dan daya dukung yang kurang memadai untuk dilewati kendaraan angkut sampah maupun alat berat sehingga dapat menyebabkan terganggunya kegiatan operasional TPA.

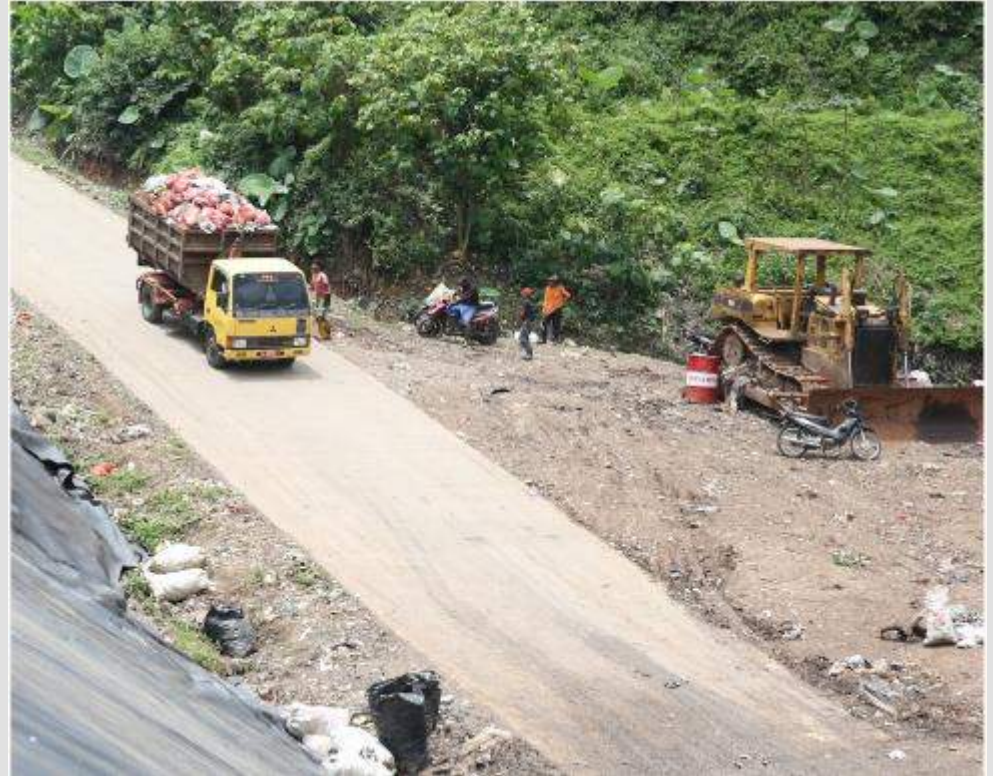
*Pembangunan Jalan Operasi Penimbunan Sampah (RAMP) pada TPA Cilowong (2009)  
Kabupaten Serang, Banten*

Konstruksi TPA dilengkapi dengan jalan operasi penimbunan sampah yang cukup untuk manuver kendaraan angkut dan mempermudah kegiatan penimbunan sampah. Jalan dibuat dengan kemiringan yang memadai untuk memudahkan alat berat dan kendaraan angkut untuk masuk ke sel.

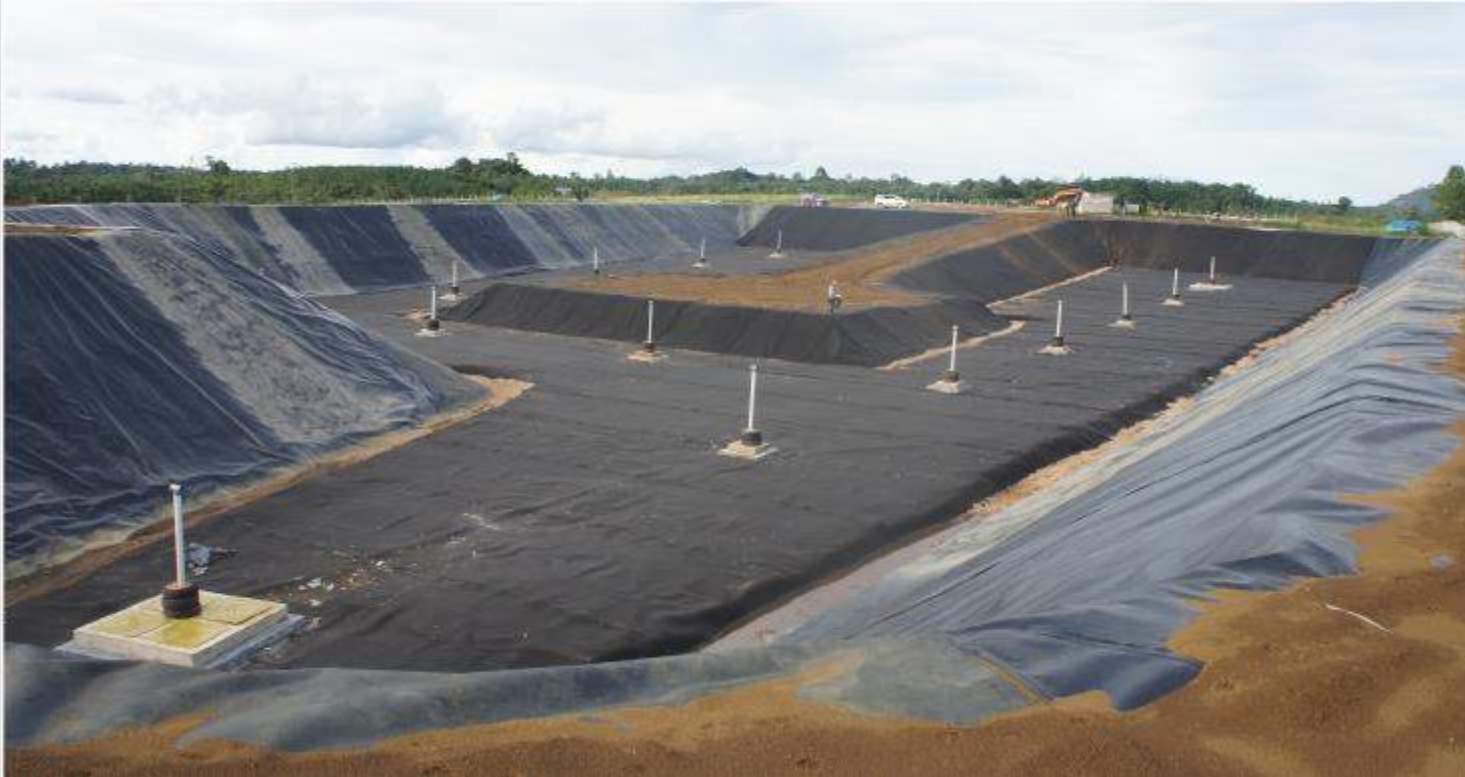
*Pembangunan Jalan Operasi Penimbunan Sampah (RAMP) pada TPA*

Konstruksi TPA tidak dilengkapi dengan jalan operasi penimbunan sampah yang memadai sehingga menyulitkan operasional alat berat dan kendaraan angkut ke dalam TPA. Kondisi ini juga menyebabkan sampah dibuang dari pinggir tanggul sehingga penyebaran sampah menjadi tidak merata.

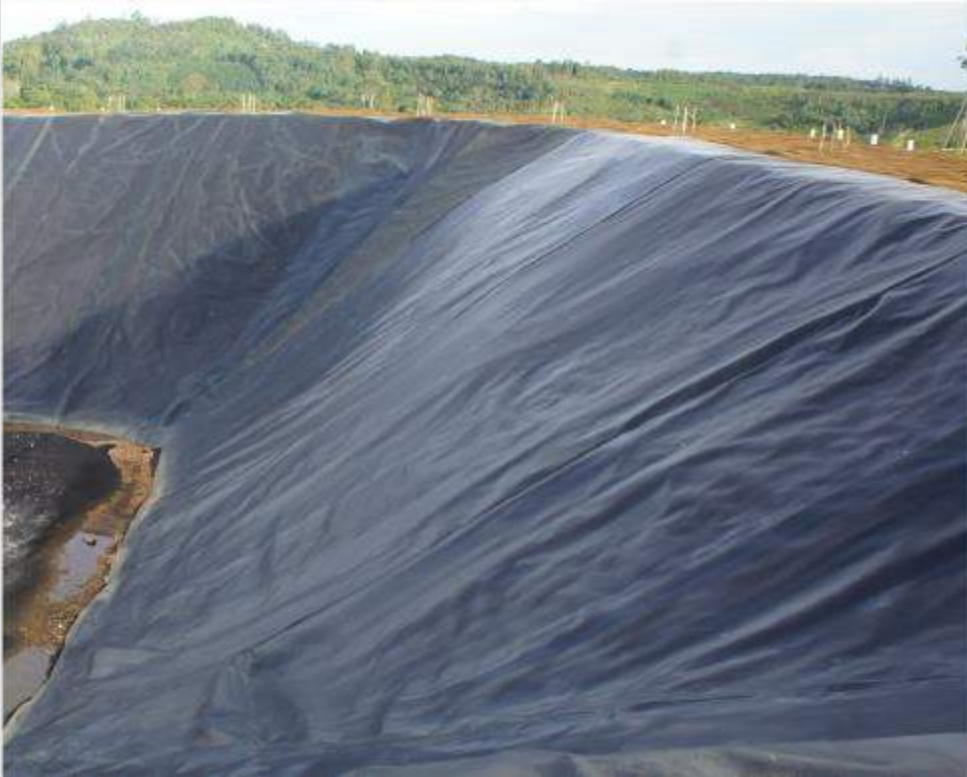
*Pembangunan Lapisan Geomembran pada TPA Belau (2013)  
Kabupaten Kutai Barat, Kalimantan Timur*

Lapisan geomembran pada sel TPA terpasang rapi, tidak bergelombang, dan tidak terdapat celah pada sambungan. Sambungan antar lembaran geomembran maupun tambalan direkatkan dengan rapi.

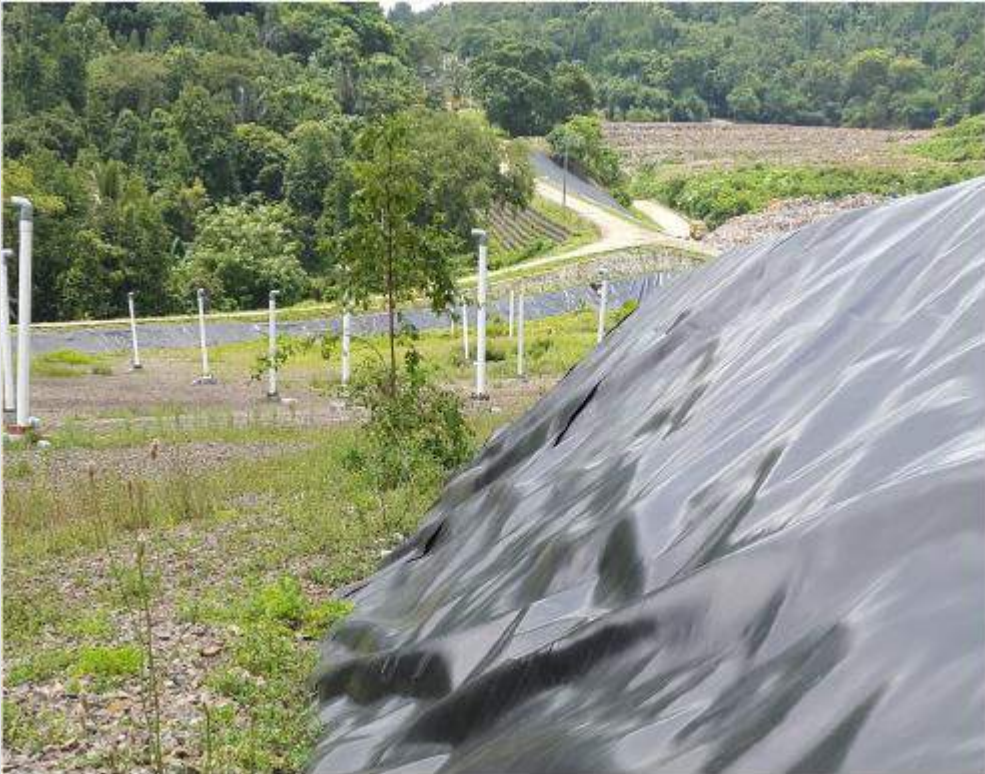
*Pembangunan Lapisan Geomembran pada TPA*

Lapisan geomembran terpasang tidak rapi, bergelombang, terdapat lubang di lapisan terpasang, serta sambungan geomembran yang tidak terlekat dengan baik.

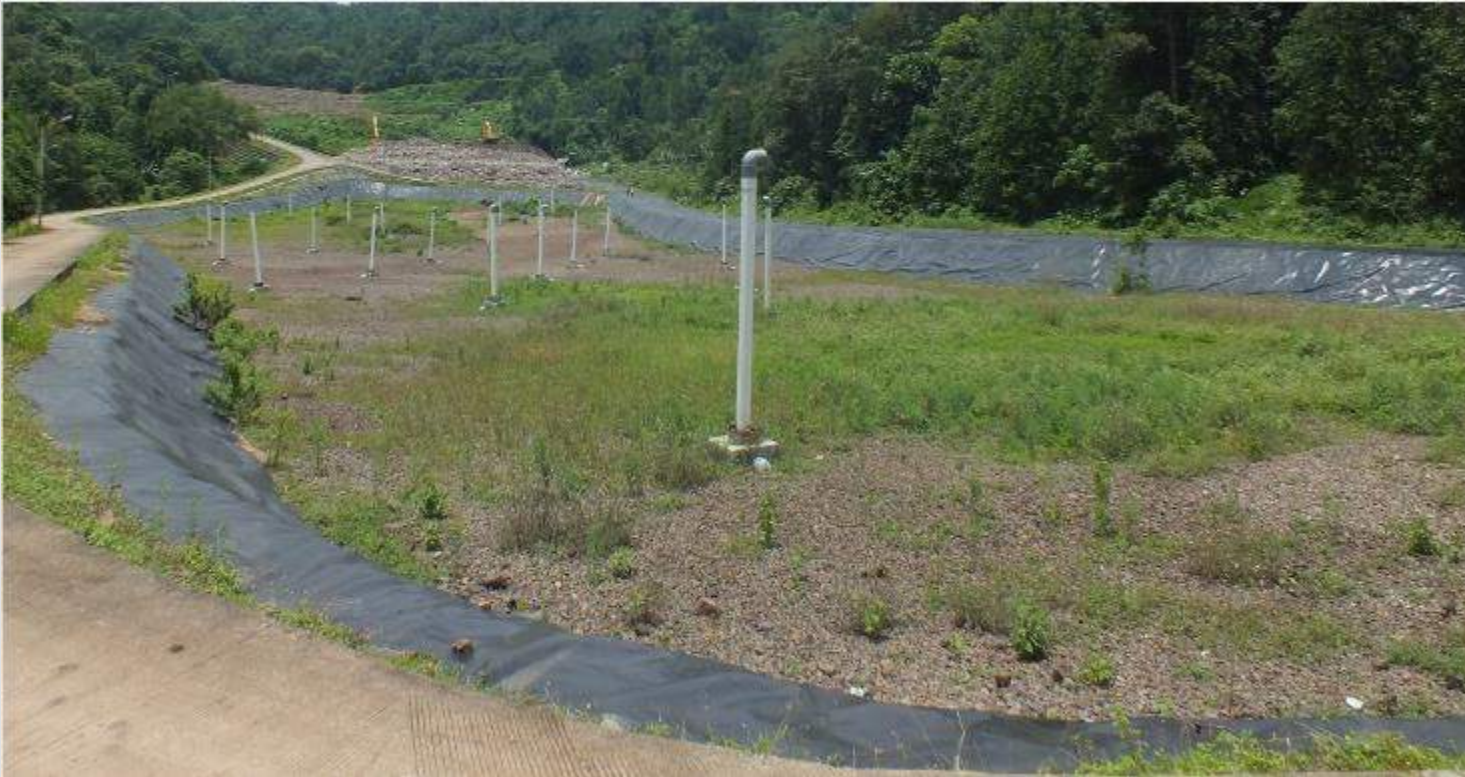
*Pembangunan Lapisan Geomembran pada TPA Cilowong  
Kabupaten Serang, Banten*

Bagian ujung lapisan geomembran dipasang dengan perkuatan pada tanggul sel TPA sehingga tidak mudah lepas atau sobek.

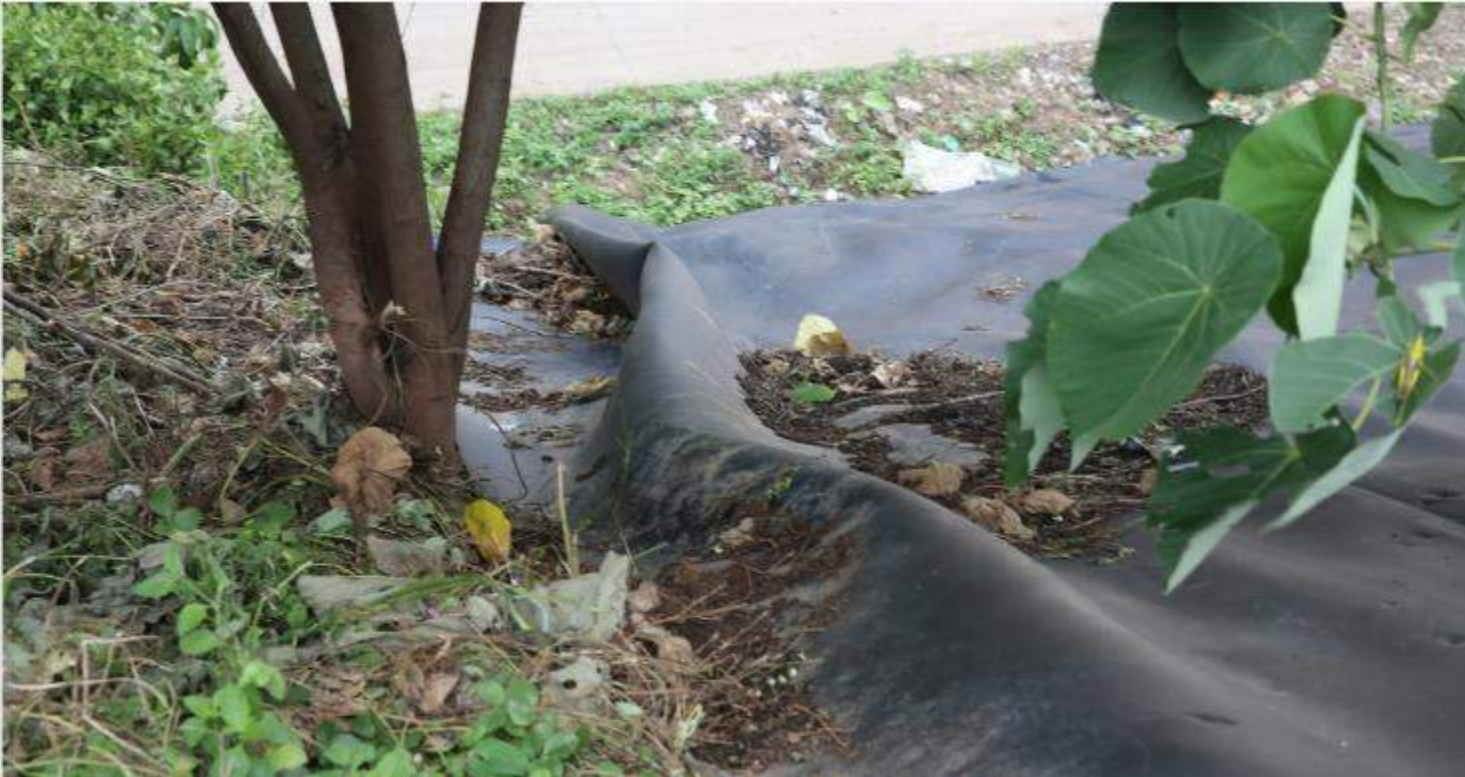
*Pembangunan Lapisan Geomembran pada TPA*

Bagian ujung lapisan geomembran dipasang tanpa perkuatan dan dibiarkan terbuka. Hal ini menyebabkan lapisan geomembran berpotensi lepas dan rusak.

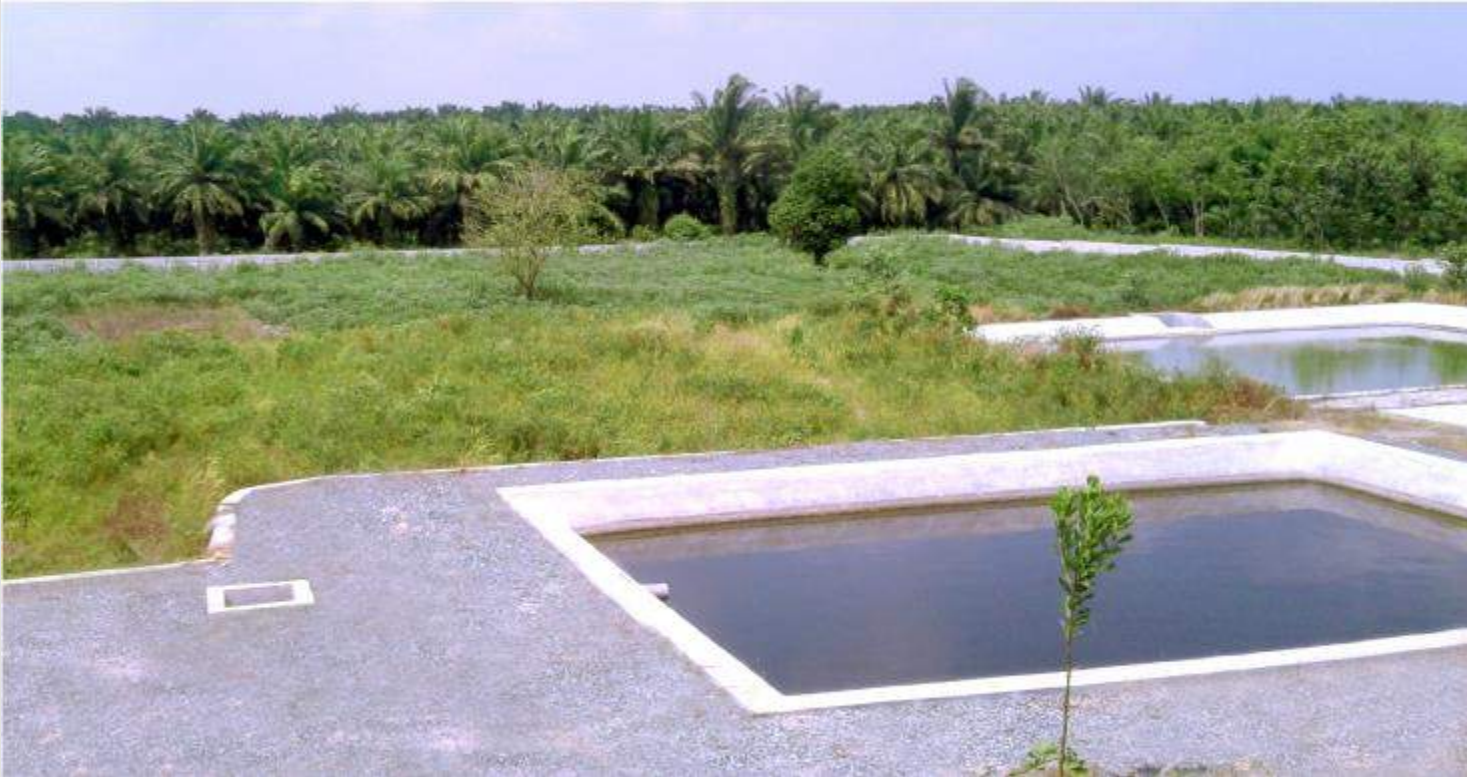
*Pemasangan Pipa Instalasi Pengolahan Air Lindi pada TPA Tulang Bawang (2011)  
Kabupaten Tulang Bawang, Lampung*

Pemasangan pipa lindi antar unit proses berada di bawah tanah. Hal ini dapat mengurangi potensi kerusakan pipa lindi akibat cuaca ekstrim maupun gangguan luar lainnya.

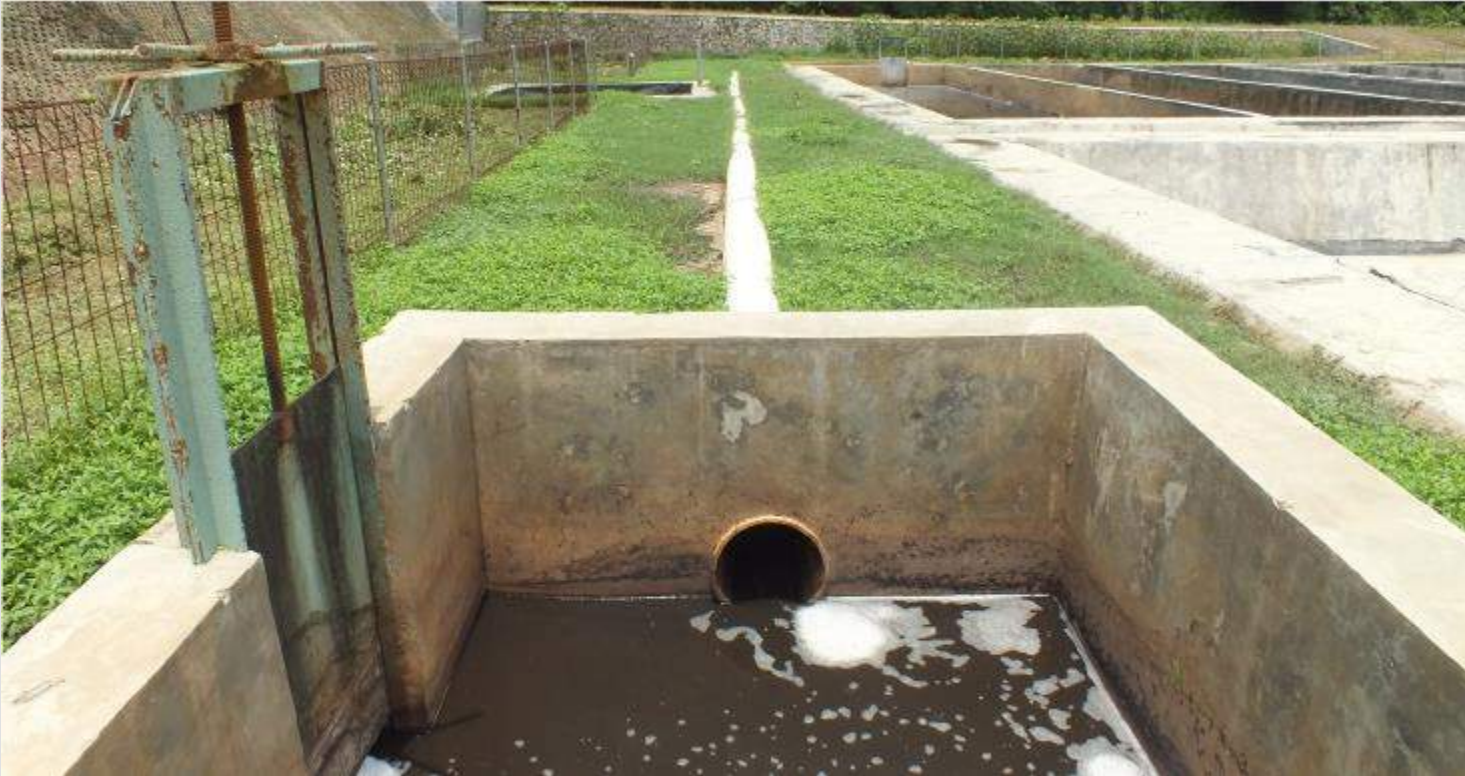
*Pemasangan Pipa Instalasi Pengolahan Air Lindi pada TPA*

Pipa lindi dipasang di permukaan tanah dan dibiarkan terbuka tanpa perlindungan. Keadaan ini berpotensi menyebabkan kerusakan pipa yang dapat menyebabkan pencemaran lingkungan.

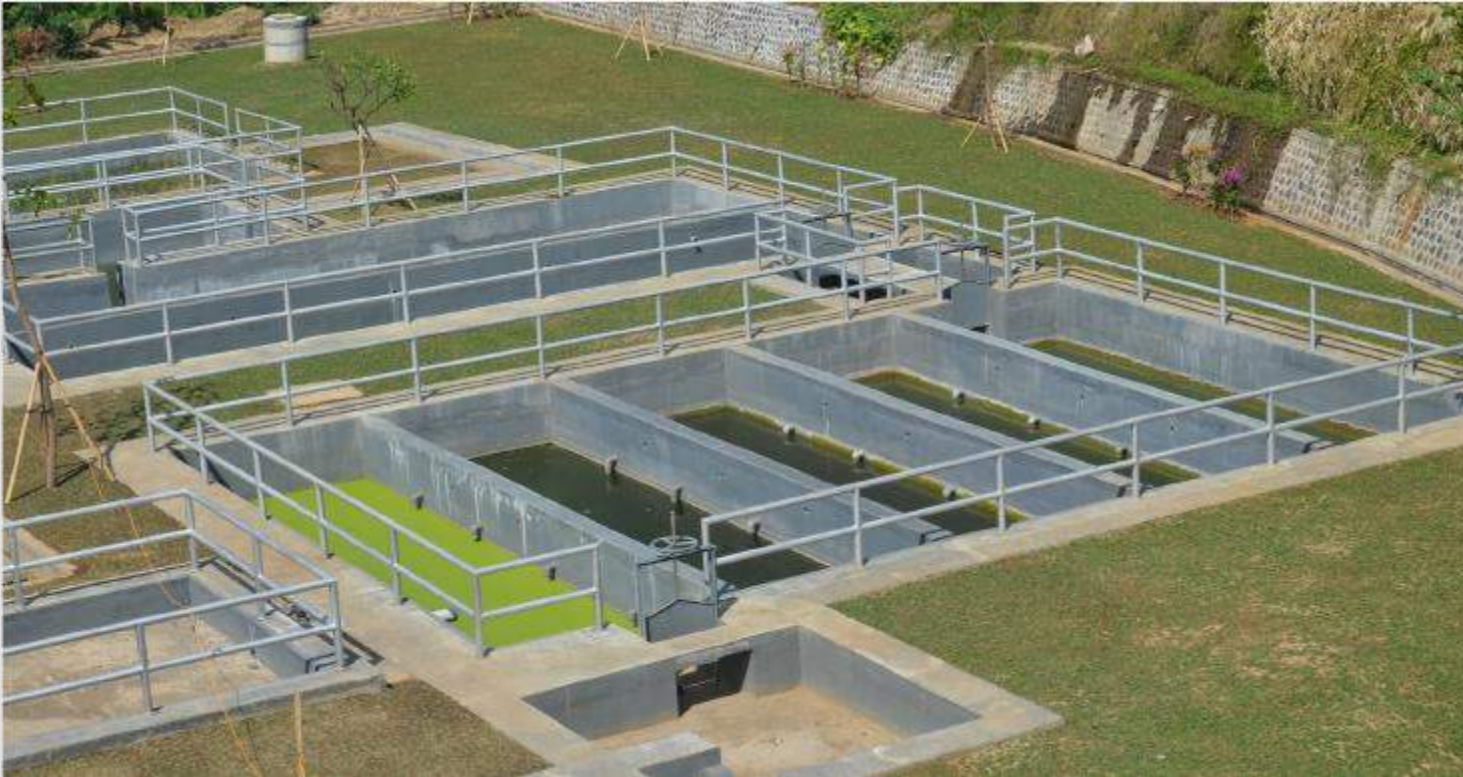
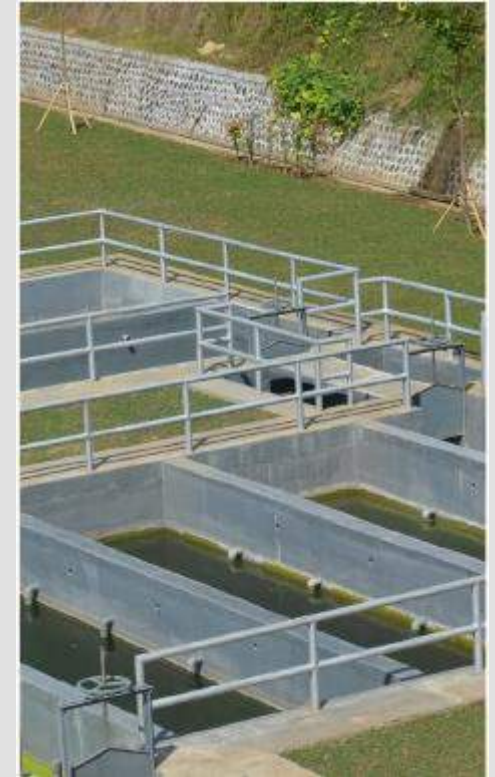
*Pembangunan Bangunan Pengolahan Instalasi Pengolahan Air Lindi pada TPA Temesi (2011)  
Kabupaten Gianyar, Bali*

Bangunan pengolahan air lindi terbuat dari beton yang kedap air untuk mencegah infiltrasi lindi ke dalam tanah. Unit pengolahan dibuat dengan memperhatikan beda ketinggian setiap unit proses untuk memastikan terjadinya aliran air lindi dari unit proses yang satu ke unit selanjutnya.

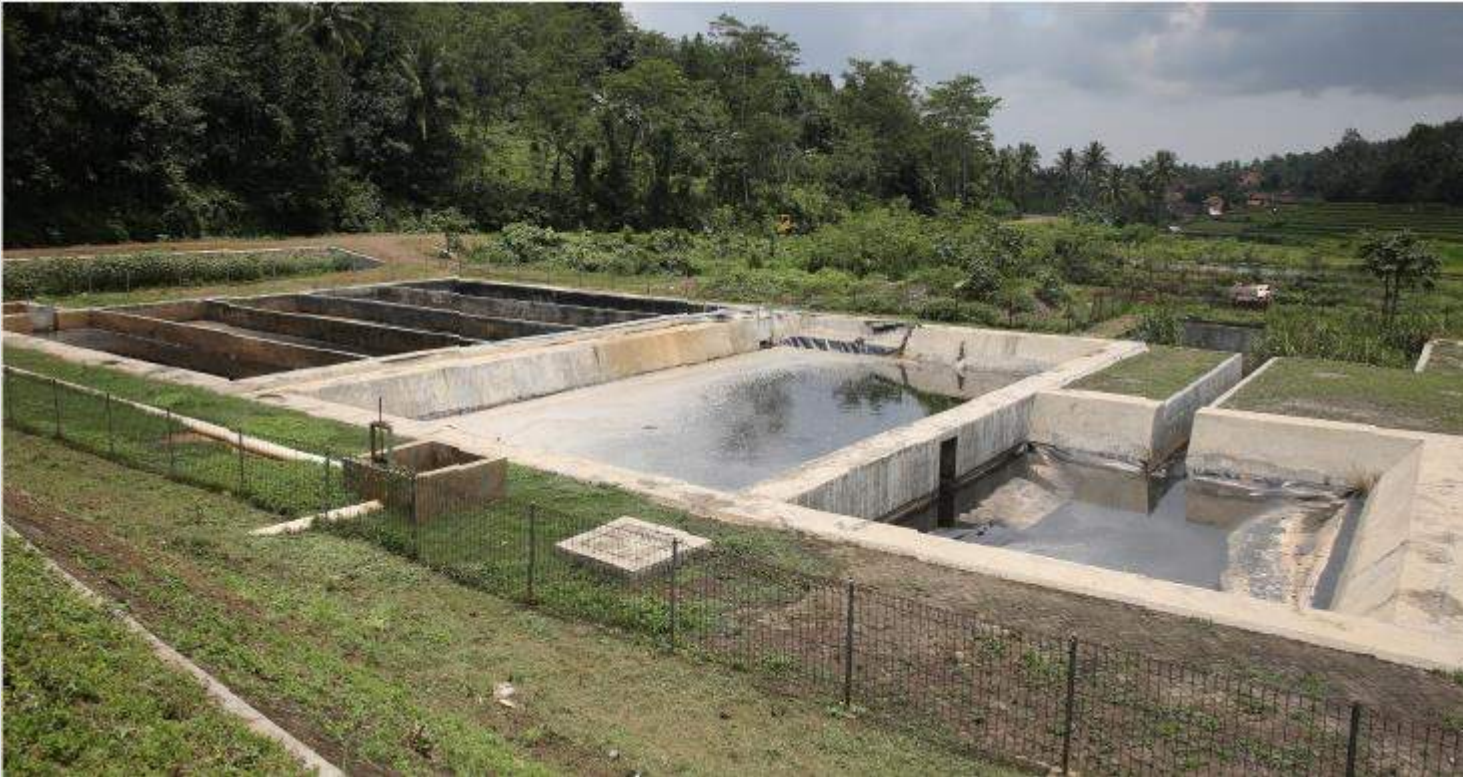
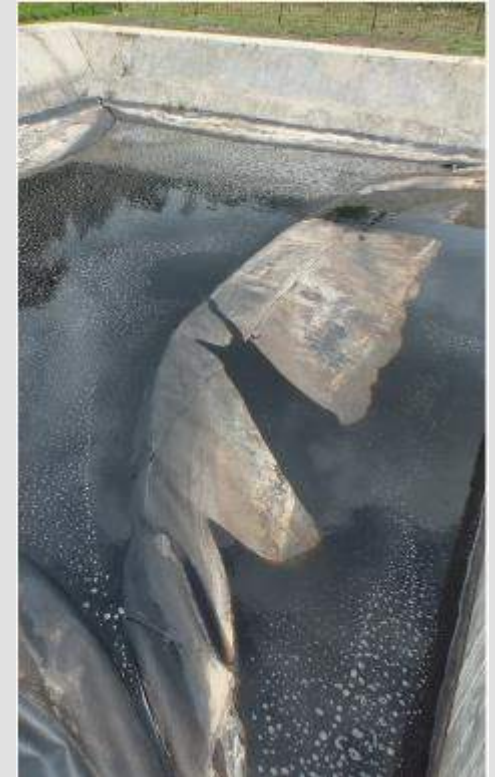
*Pembangunan Bangunan Pengolahan Instalasi Pengolahan Air Lindi pada TPA*

Bangunan pengolahan air lindi terbuat dari beton yang dilapisi dengan geomembran. Pada pemasangan geomembran tidak dilakukan perkuatan yang baik sehingga menyebabkan lapisan geomembran bergelombang dan mengganggu aliran air lindi. Terdapat retakan pada tepian sambungan kolam yang dapat menyebabkan infiltrasi air lindi ke dalam tanah, yang berpotensi menyebabkan pencemaran lingkungan.

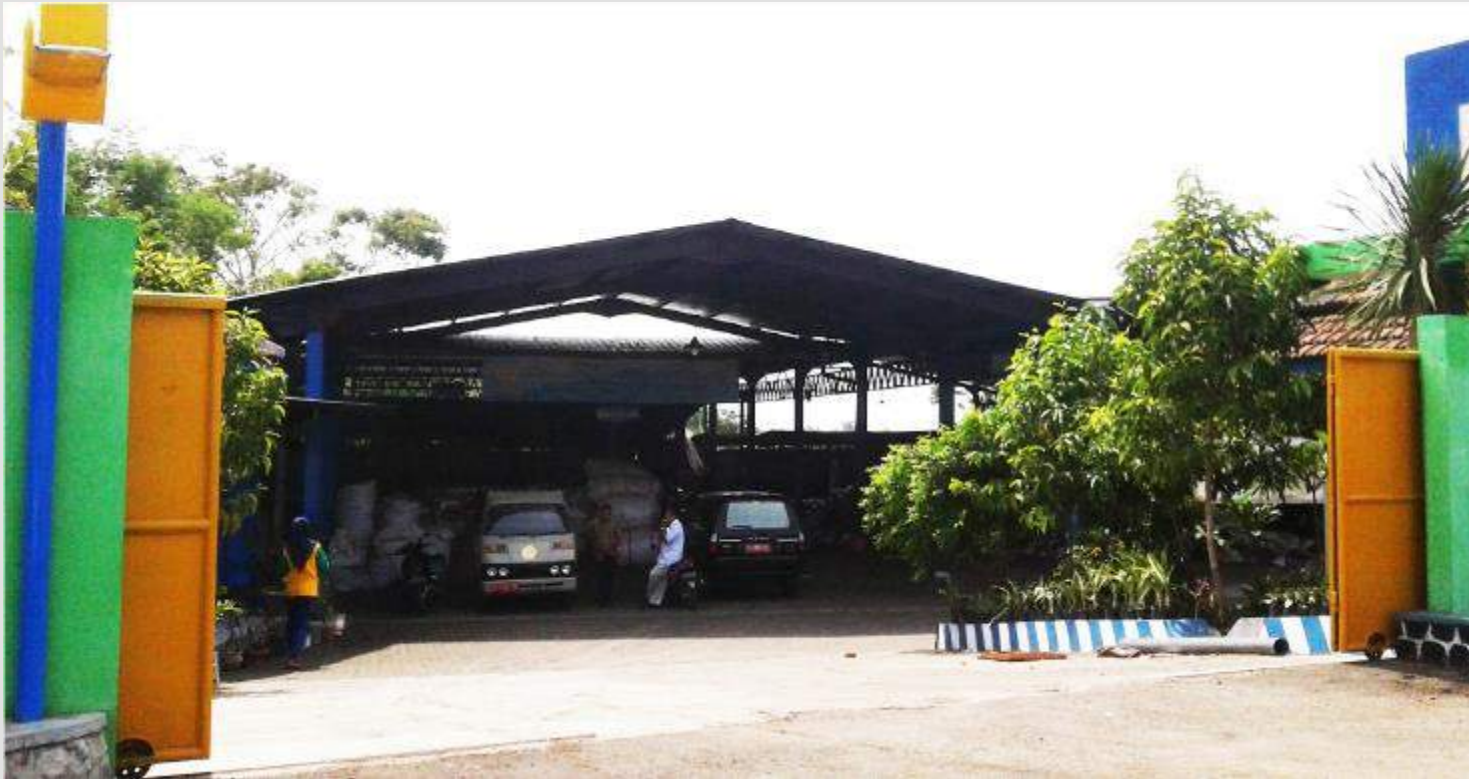
*Pembangunan Area Penerimaan pada TPS 3R Mulyoagung (2012)  
Kabupaten Malang, Jawa Timur*

TPS 3R memiliki area penerimaan yang cukup luas sehingga memudahkan dalam operasional TPS 3R.

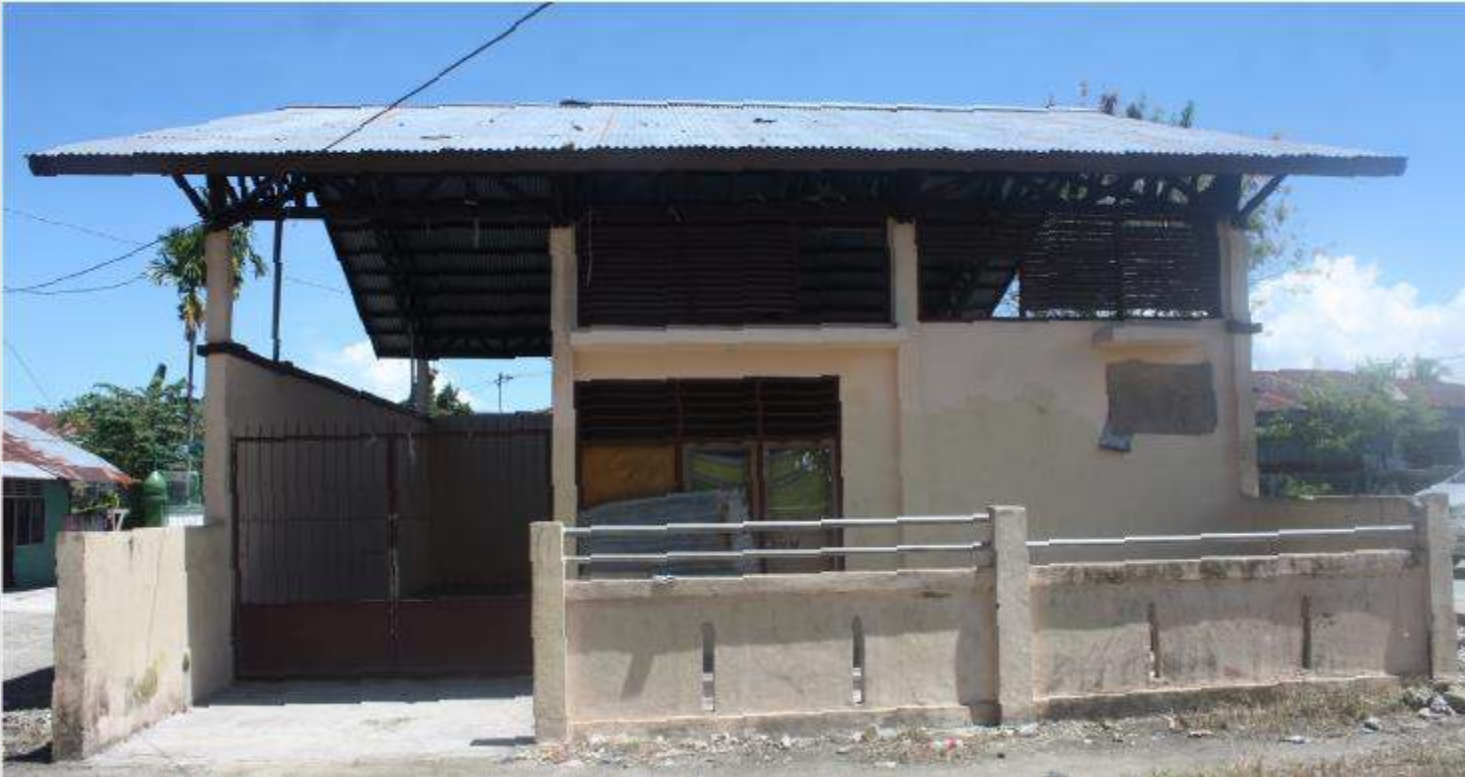
*Pembangunan Area Penerimaan pada TPS 3R*

TPS 3R memiliki area penerimaan yang tidak terlalu luas yang dapat menyulitkan dalam operasional TPS 3R.

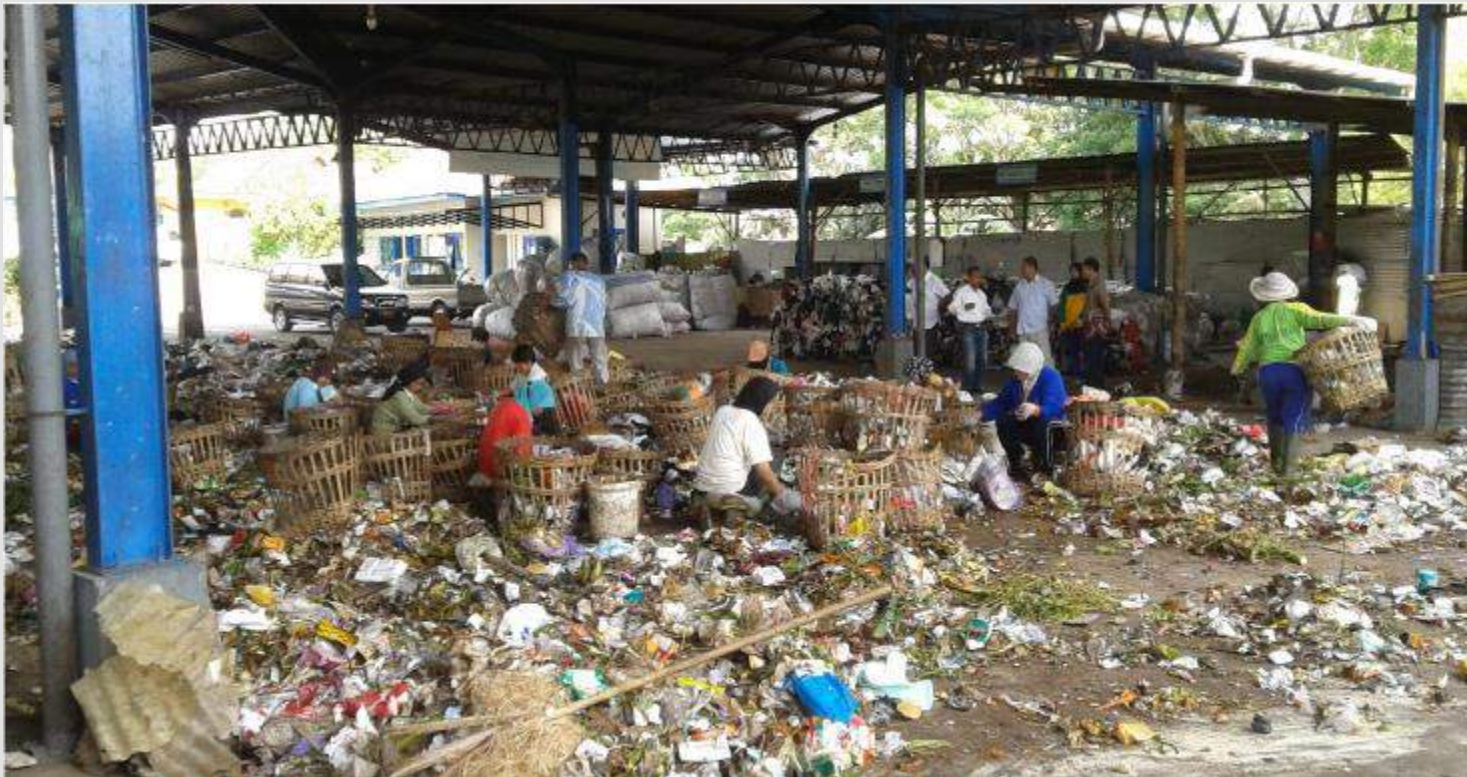
*Pembangunan Area Pemilahan pada TPS 3R Mulyoagung (2012)  
Kabupaten Malang, Jawa Timur*

Area pemilahan memiliki tempat untuk sampah terpilah dan lokasi yang cukup luas untuk operasional TPS 3R. Area pemilahan yang memadai dapat memudahkan petugas TPS 3R dalam melakukan kegiatan pemilahan sampah.

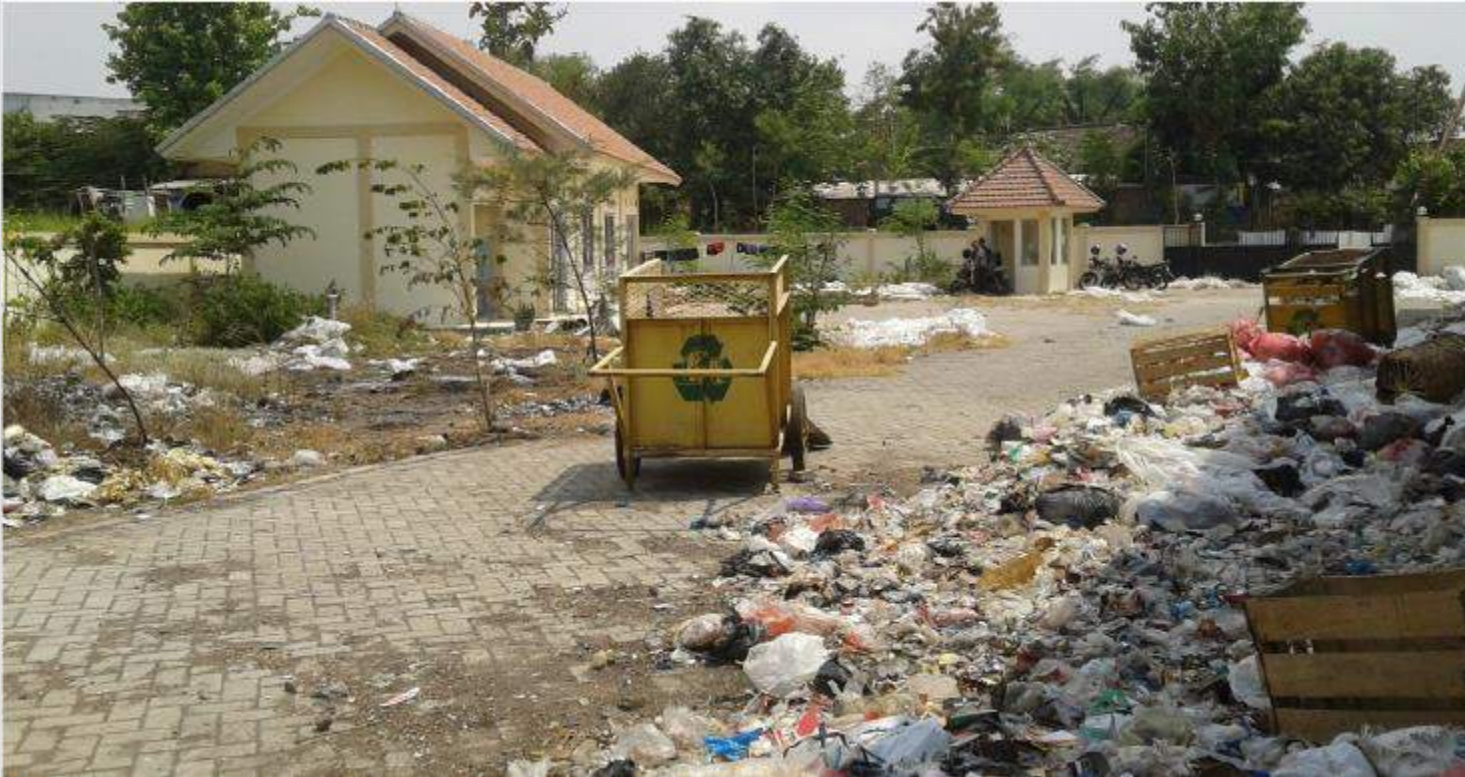
*Pembangunan Area Pemilahan pada TPS 3R*

Area pemilahan ditempatkan di luar bangunan TPS 3R, kondisi ini menyulitkan petugas untuk melakukan kegiatan pemilahan sampah. Hal ini berakibat pada tidak dilakukannya kegiatan pemilahan sehingga sampah menumpuk dan tersebar di sembarang tempat.

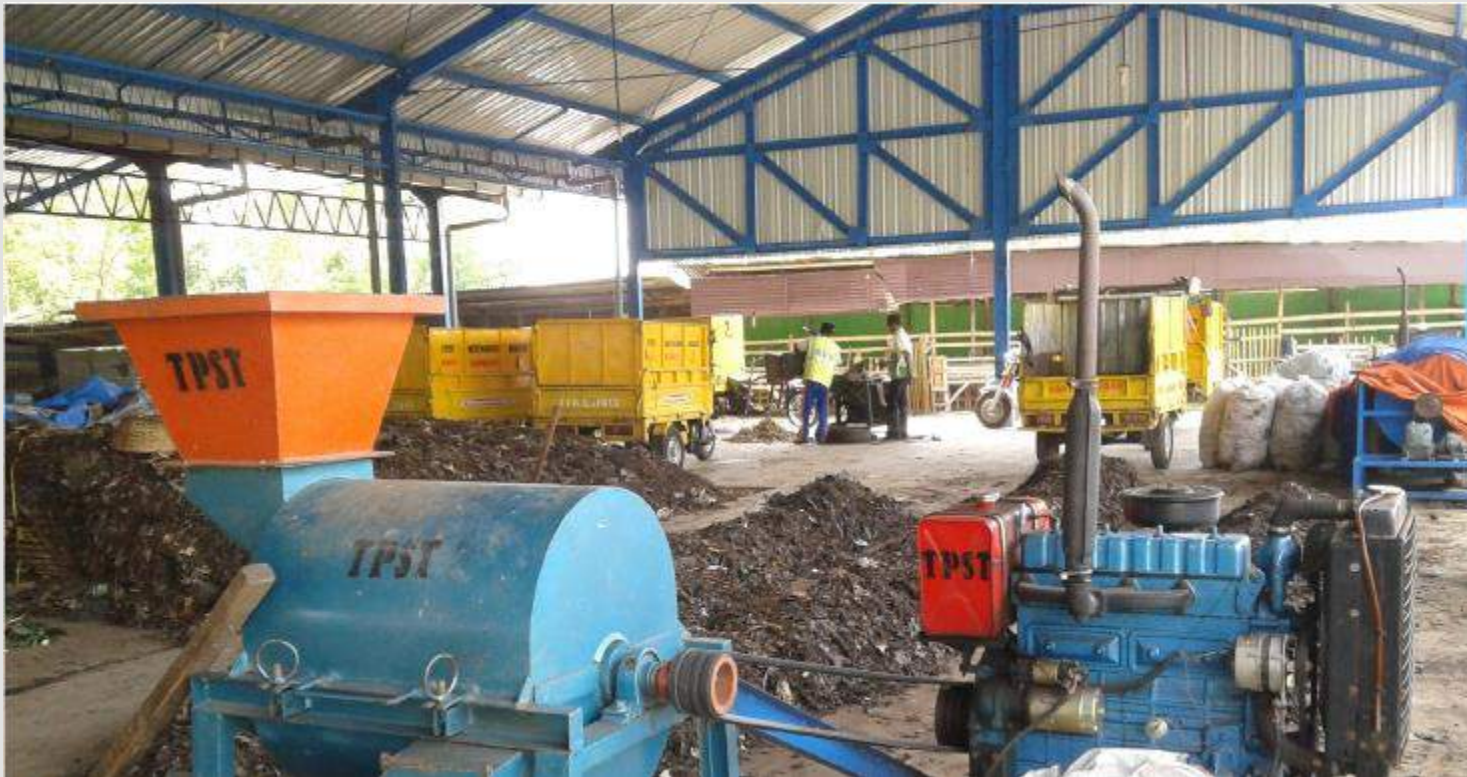
*Pembangunan Area Pencacahan pada TPS 3R Mulyoagung (2012)  
Kabupaten Malang, Jawa Timur*

Area pencacahan ditempatkan secara khusus dan dilengkapi dengan alat pencacah yang sesuai dengan spesifikasi dan kebutuhan TPS 3R. Selain itu area pencacahan juga memiliki area yang luas dan memadai untuk operasional kegiatan pencacahan.

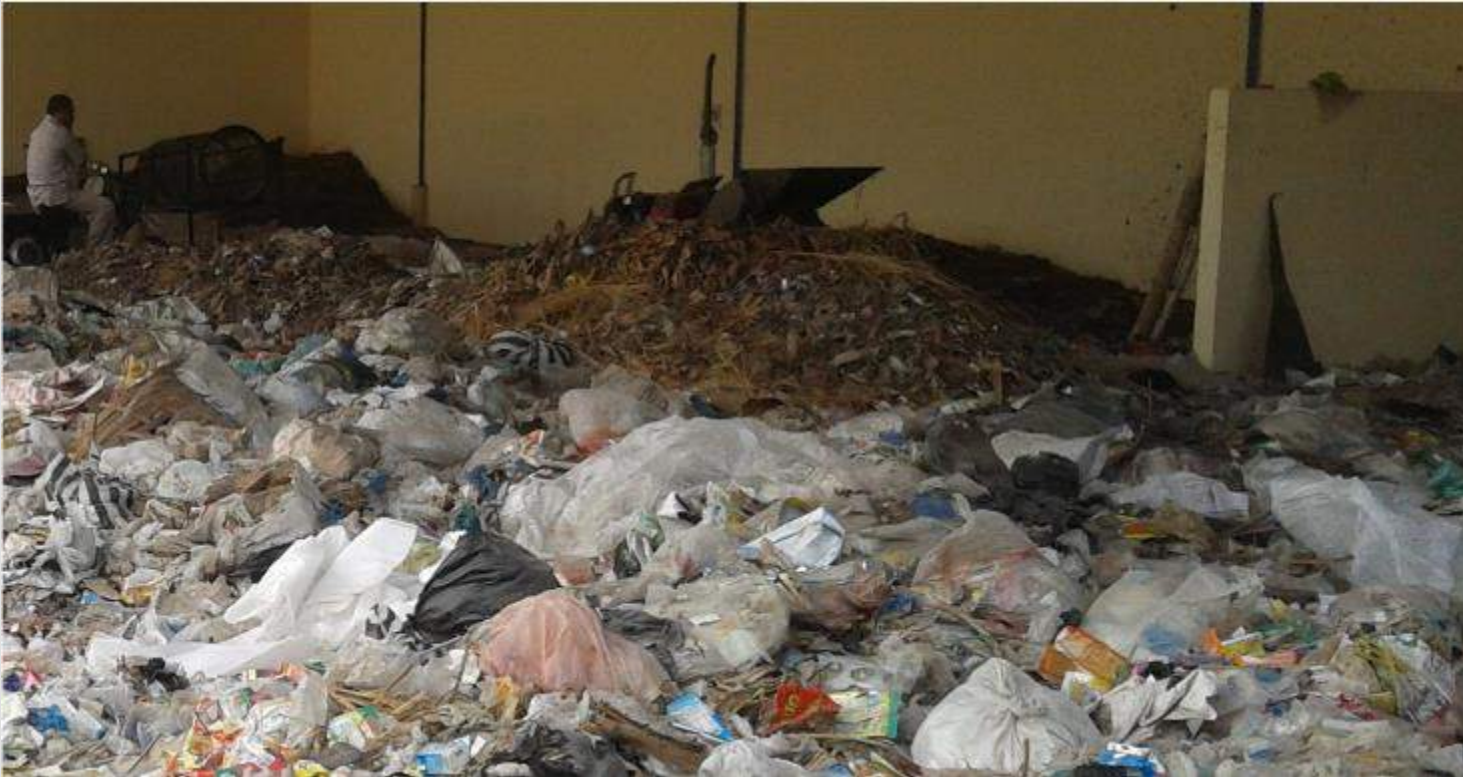
*Pembangunan Area Pencacahan pada TPS 3R*

Area pencacahan tercampur dengan area penerimaan dan area lainnya sehingga hasil kegiatan pencacahan dapat tercampur kembali dengan sampah. Hasil pencacahan yang tersebar di sekitar mesin pencacah berpotensi merusak mesin.

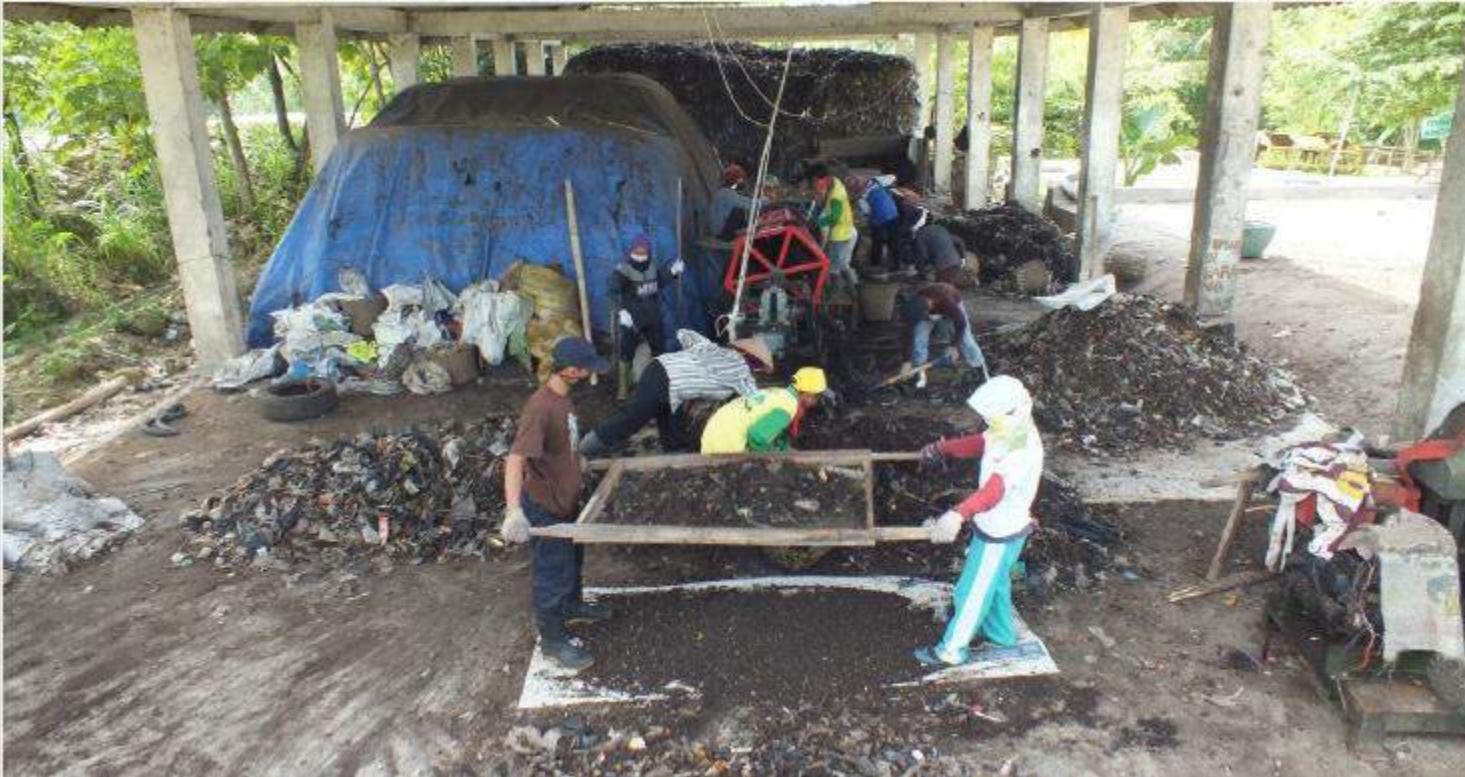
*Pembangunan Area Komposting pada TPA Banyuroto (2009)  
Kabupaten Kulonprogo, DI Yogyakarta*

Area komposting merupakan bangunan terbuka yang dilengkapi atap sebagai pelindung. Sisi-sisi yang terbuka menyebabkan sirkulasi udara lancar sehingga nyaman bagi para pekerja untuk beraktifitas serta membantu proses pematangan kompos.

Bangunan juga dilengkapi dengan saluran lindi untuk menampung sisa air lindi dari kompos untuk disalurkan kembali ke sel TPA.

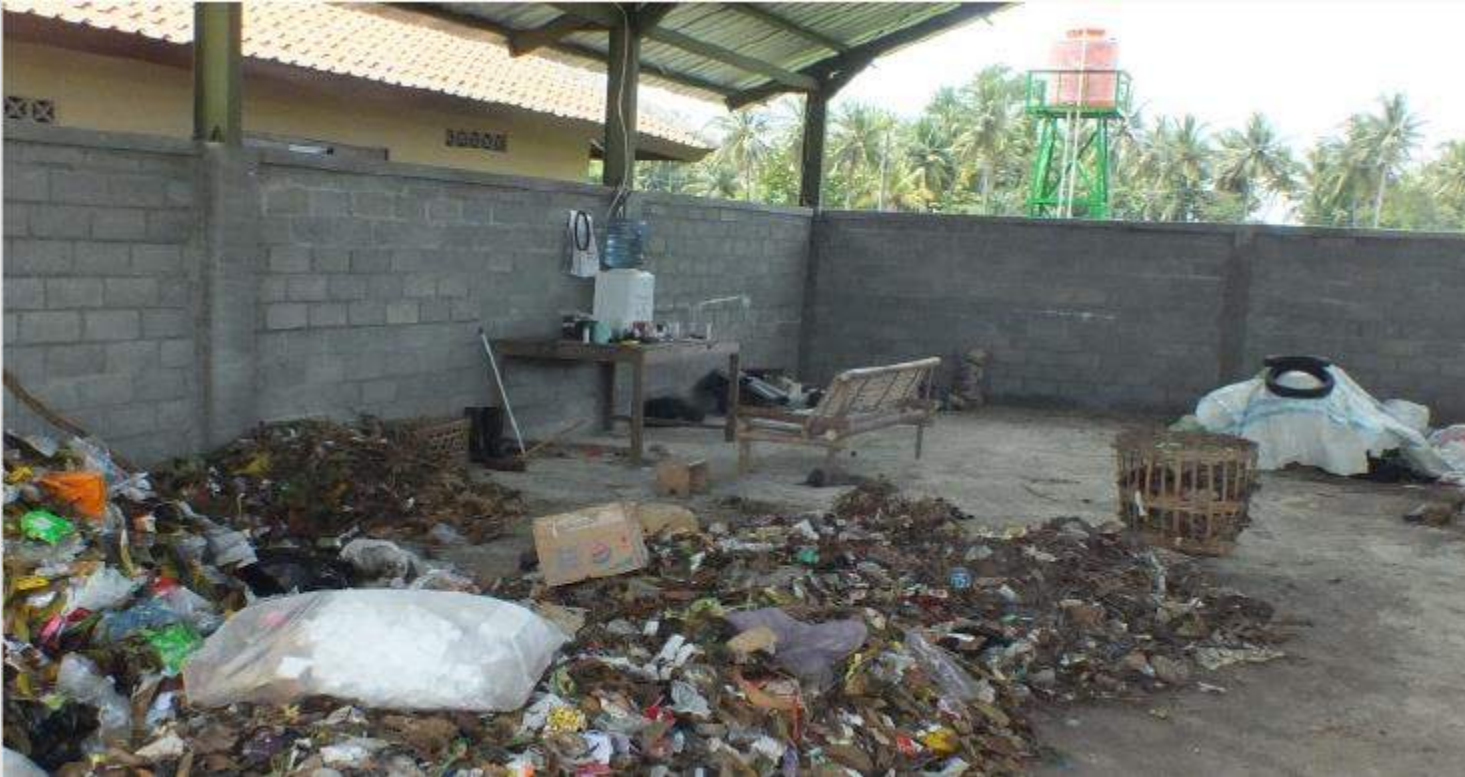
*Pembangunan Area Komposting pada TPS 3R*

Area komposting tidak cukup luas untuk melakukan kegiatan pengomposan. Kondisi ini menyebabkan tumpukan kompos dapat bercampur kembali dengan sampah dan mengganggu proses pengomposan. Apabila volume sampah sedang tinggi dikhawatirkan area sudah tidak memadai.

Tidak terdapat saluran lindi untuk menampung air lindi akibat proses komposting.
