# PRASARANA DAN SARANA SANITASI

PANDUAN KUALITAS VISUAL INFRASTRUKTUR BIDANG CIPTA KARYA

KEMENTERIAN PEKERJAAN UMUM DAN PERUMAHAN RAKYAT  
DIREKTORAT JENDERAL CIPTA KARYA

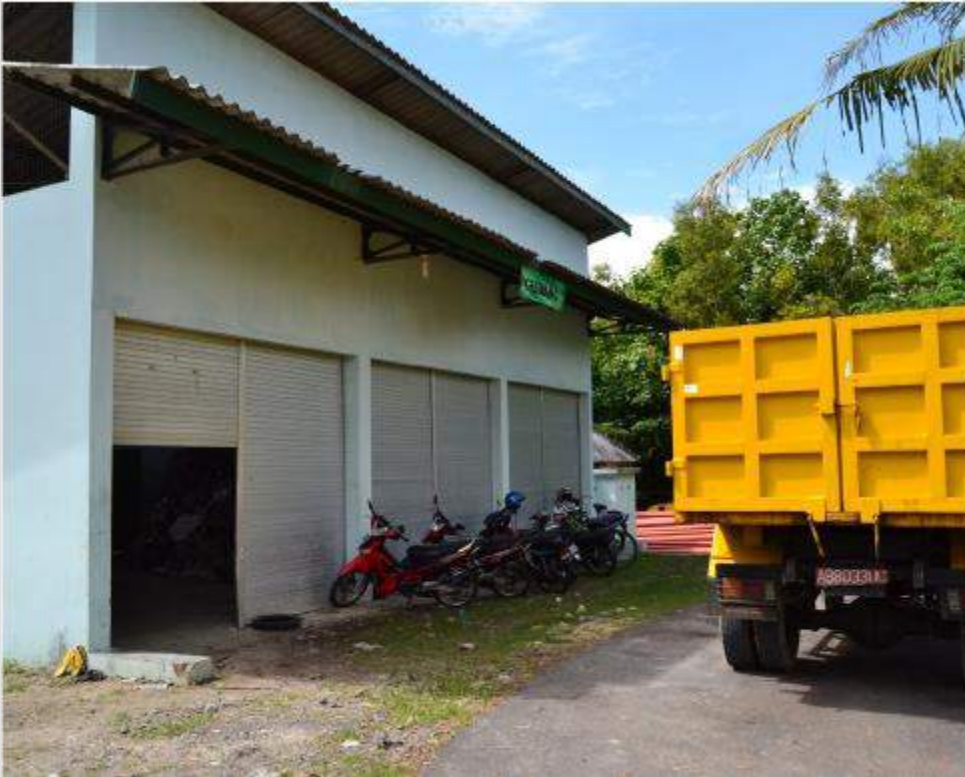
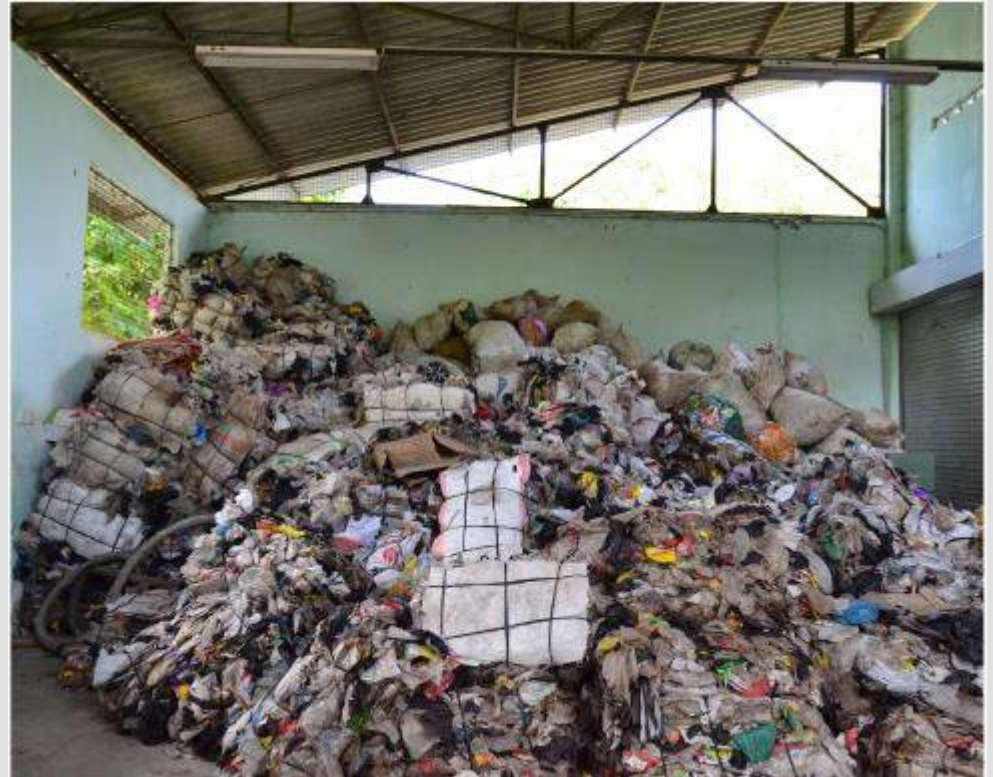
*Pembangunan Gudang pada TPA Banyuroto  
Kabupaten Kulonprogo, DI Yogyakarta*

TPS 3R memiliki bangunan gudang khusus. Gudang sebaiknya dibuat dengan desain tertutup untuk menjaga agar sampah hasil pemilahan dan kompos tidak rusak serta dilengkapi dengan sistem keamanan yang baik untuk menghindari pencurian.

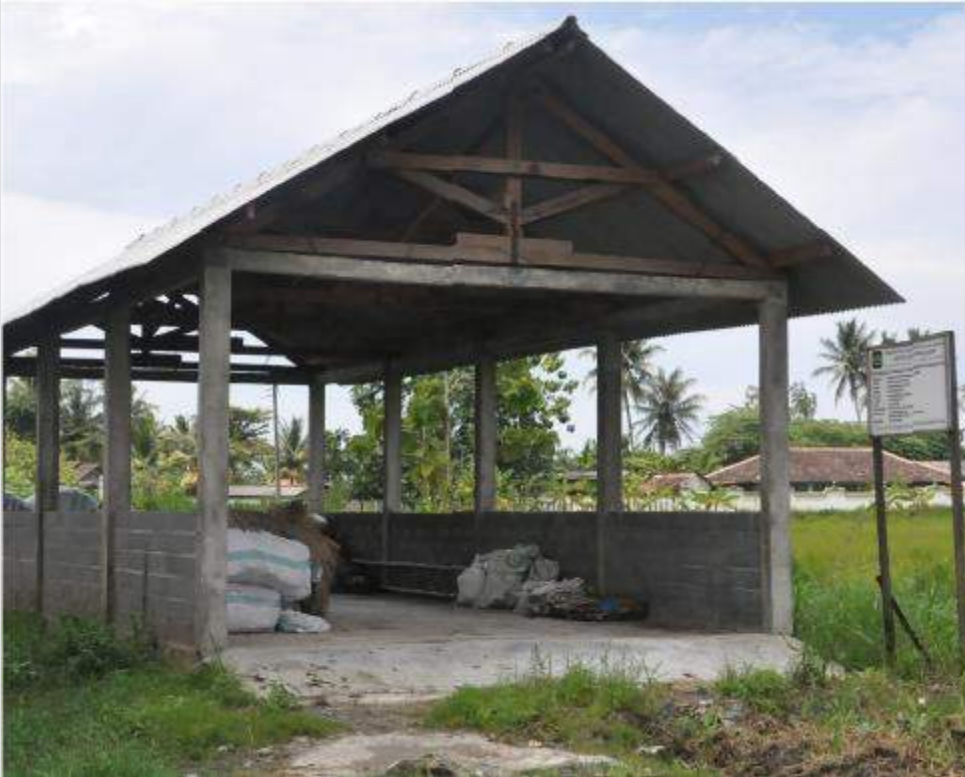
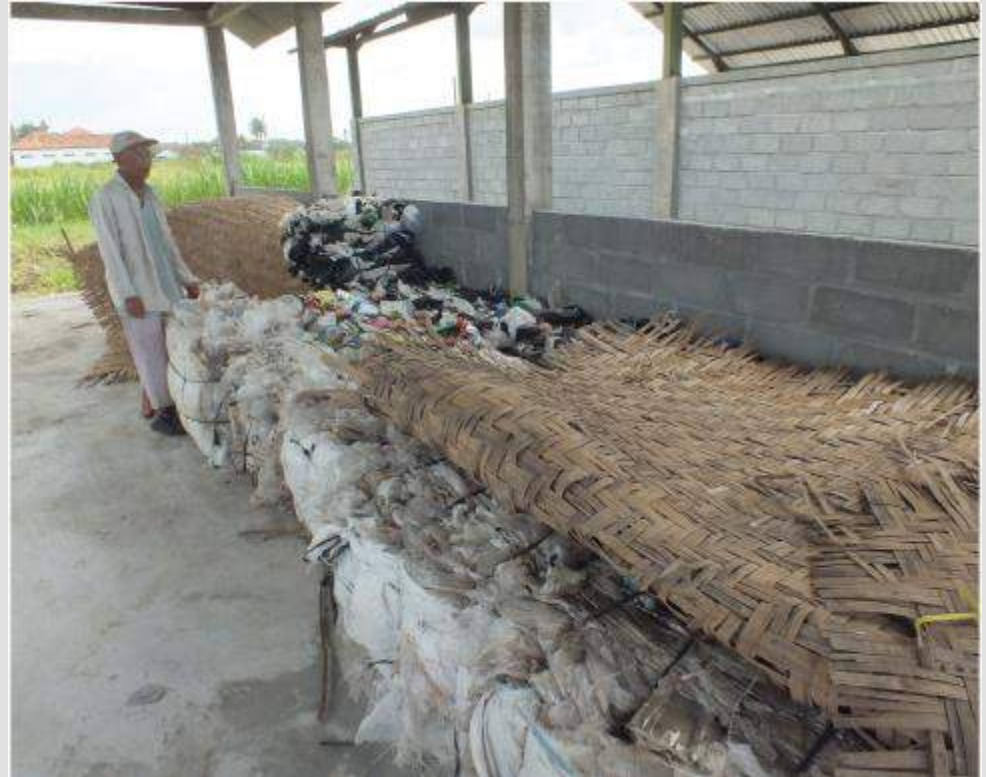
*Pembangunan Gudang pada TPS 3R*

TPS 3R sudah dilengkapi dengan gudang. Gudang TPS 3R dibuat dengan desain terbuka dan tidak dilengkapi dengan sistem keamanan yang baik.

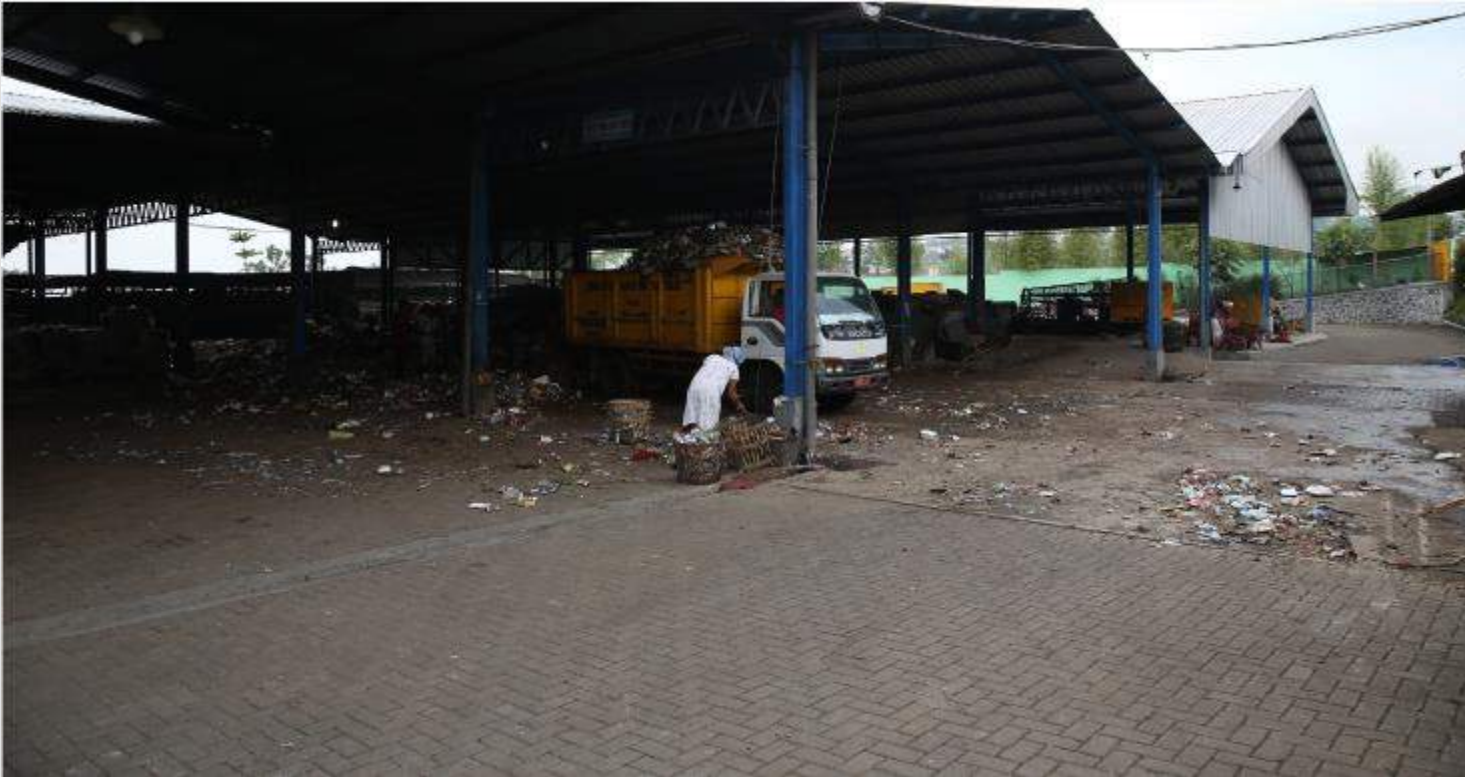
*Pembangunan Tempat Residu pada TPS 3R Mulyoagung (2012)  
Kabupaten Malang, Jawa Timur*

TPS 3R memiliki tempat residu khusus untuk menampung sisa kegiatan. TPS 3R ini memiliki tempat residu yang memadai untuk menampung residu sampah sebelum diangkut ke TPA.

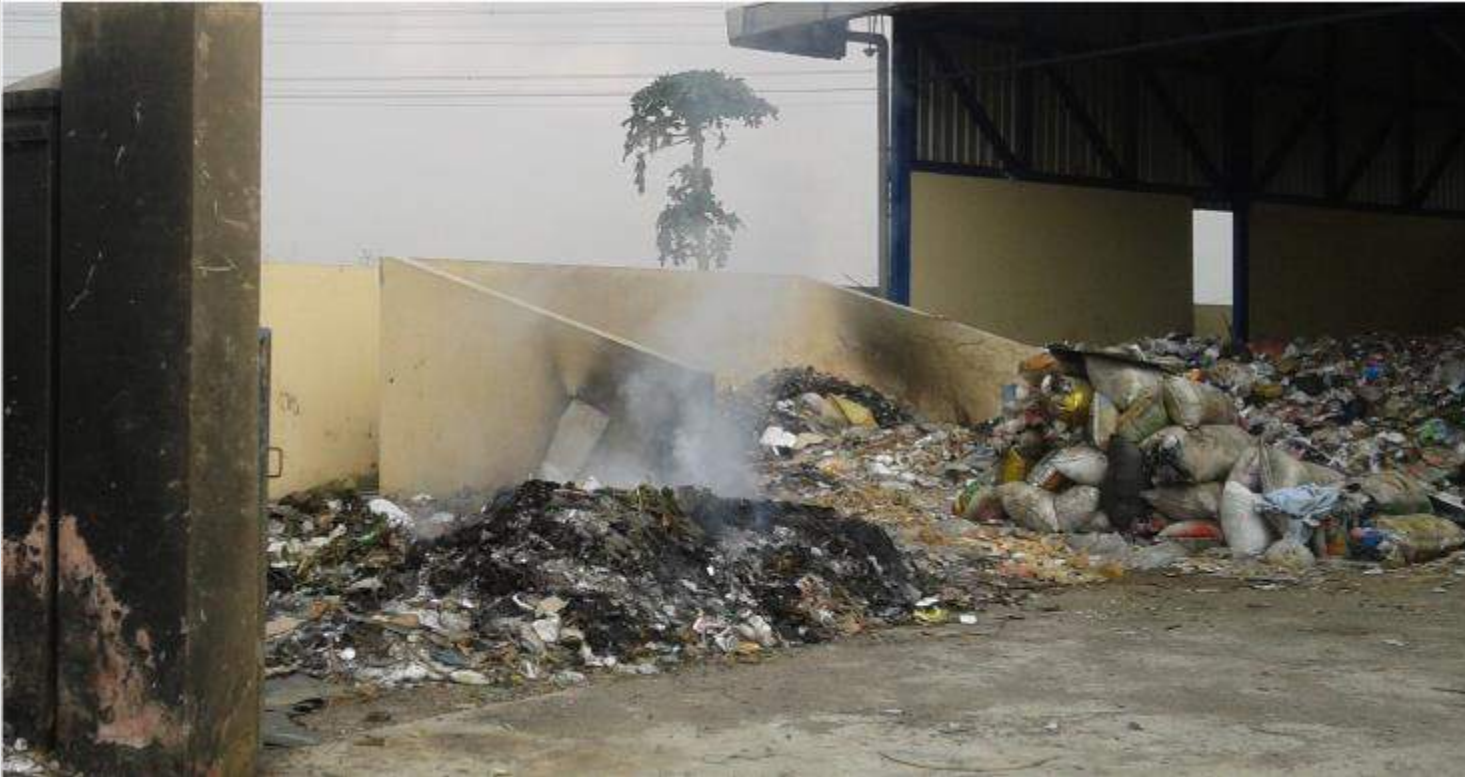
*Pembangunan Tempat Residu pada TPS 3R*

TPS 3R ini memiliki tempat residu yang luasnya kurang memadai. Apabila volume sampah sedang tinggi dikhawatirkan tempat residu sudah tidak cukup menampung residu sampah yang dihasilkan. Hal ini seringkali berakibat pada dibakarnya residu sampah untuk mengurangi volume residu sampah.

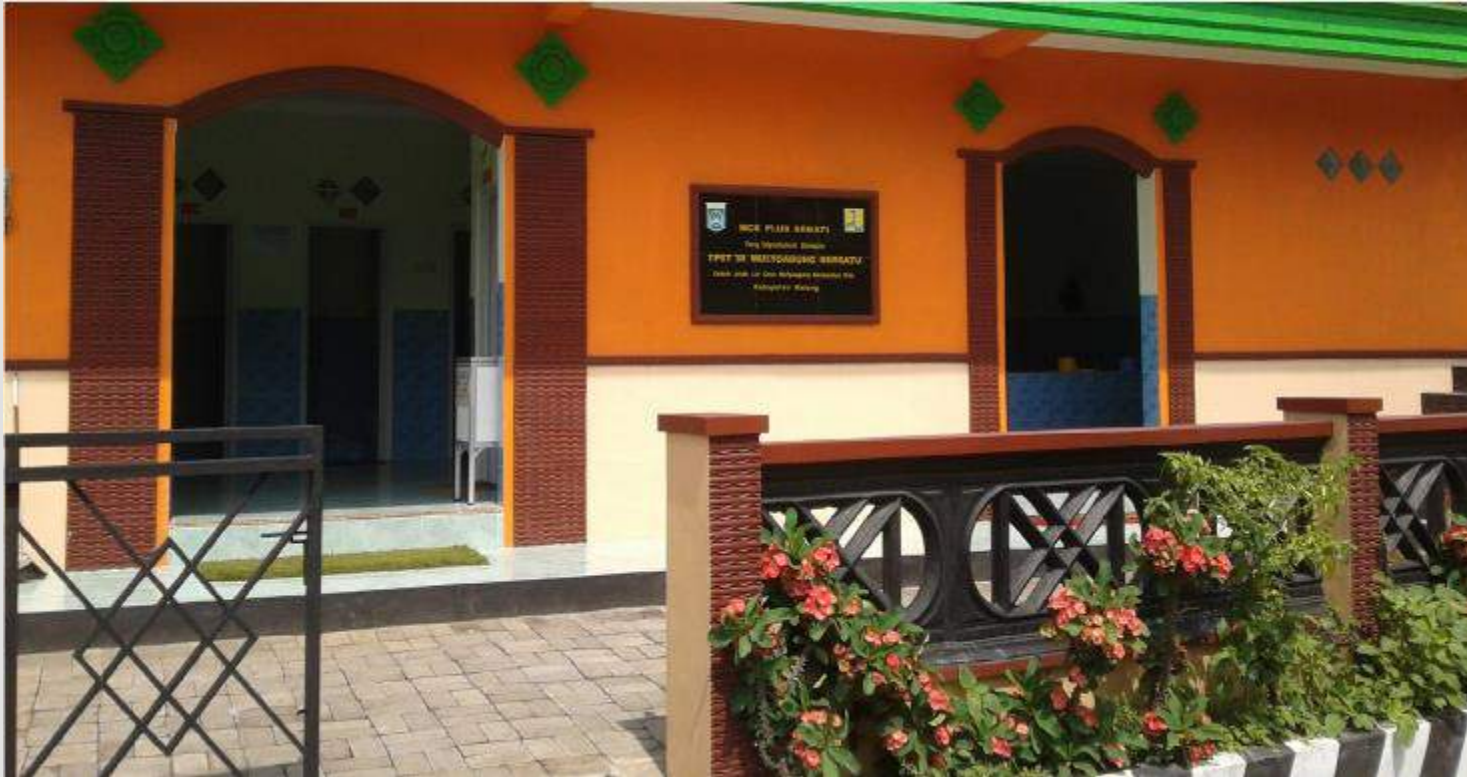
*Pembangunan Sarana Air Bersih dan Sanitasi pada TPS 3R Mulyoagung (2012)  
Kabupaten Malang, Jawa Timur*

TPS 3R dilengkapi dengan sarana air bersih dan sanitasi yang memadai untuk mendukung kegiatan operasional TPS 3R. Sarana air bersih dan sanitasi terawat dengan baik.

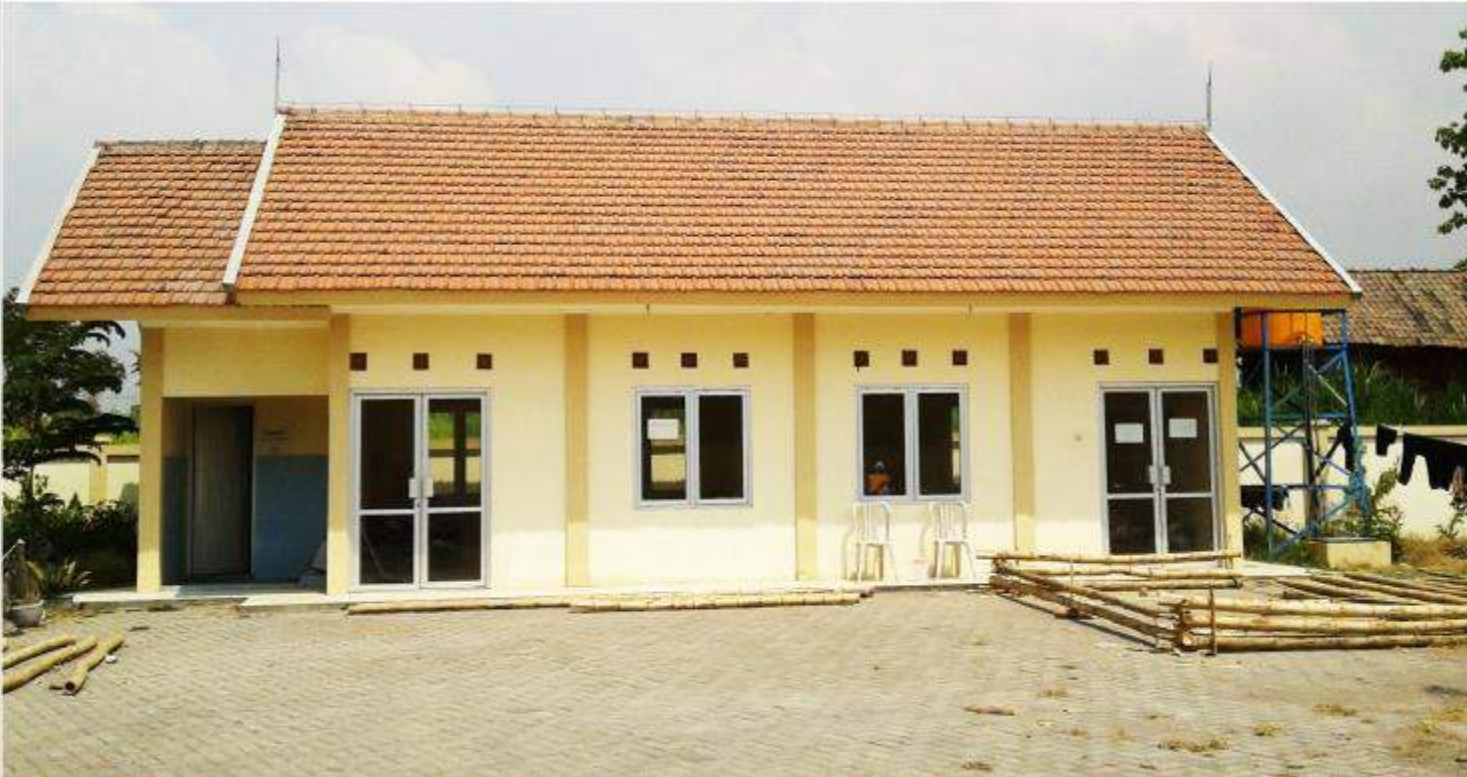
*Pembangunan Sarana Air Bersih dan Sanitasi pada TPS 3R*

TPS 3R sudah dilengkapi dengan sarana air bersih dan sanitasi. Akan tetapi, sarana sanitasi dan air bersih di TPS 3R ini tidak terawat dan tidak dapat dimanfaatkan sesuai dengan peruntukannya.

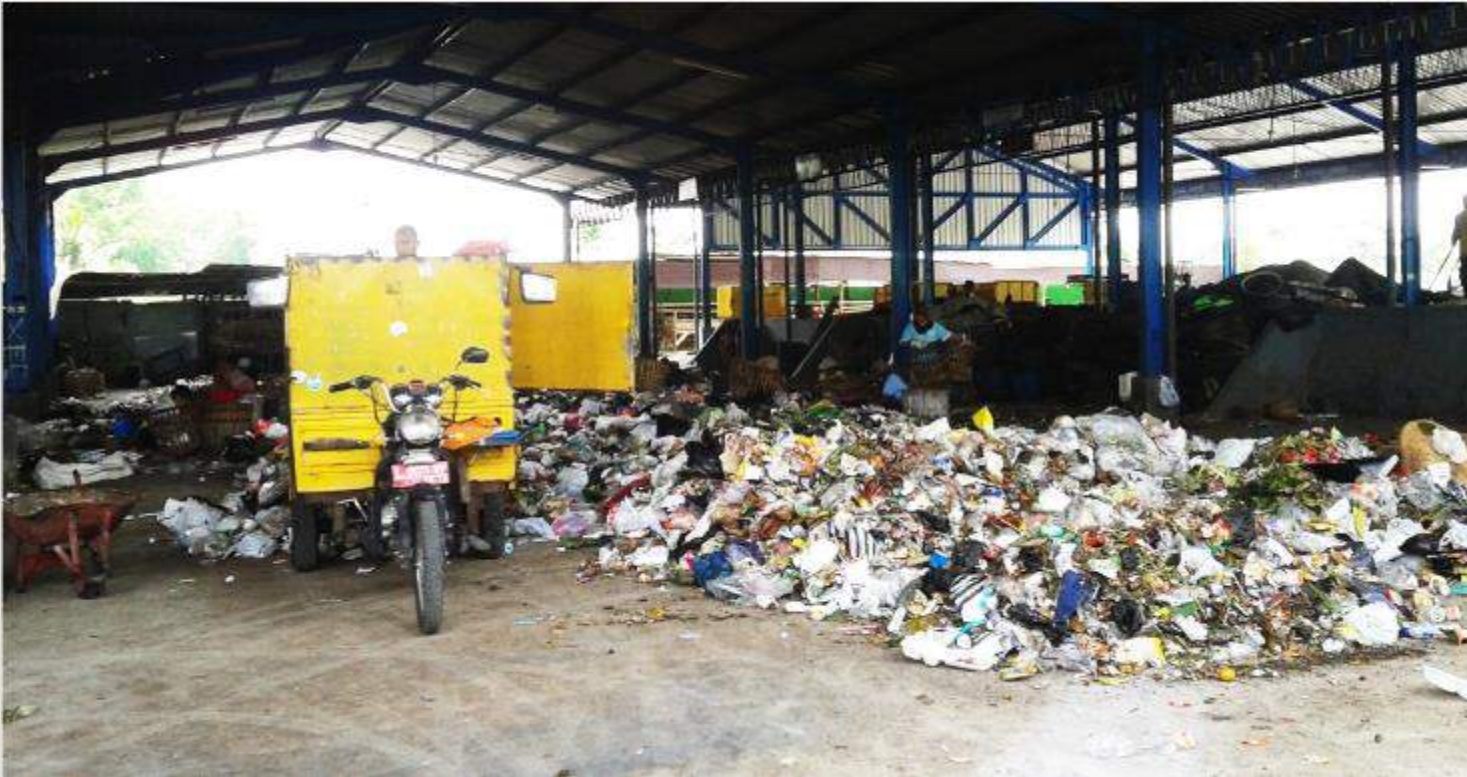
*Motor Sampah pada TPS 3R Mulyoagung (2012)  
Kabupaten Malang, Jawa Timur*

TPS 3R minimal memiliki 1 motor sampah dengan kapasitas 1m<sup>3</sup>. Motor sampah dilengkapi bak yang memiliki sisi pelindung yang cukup tinggi untuk menambah daya tampung dan juga mencegah sampah terjatuh saat proses pengangkutan.

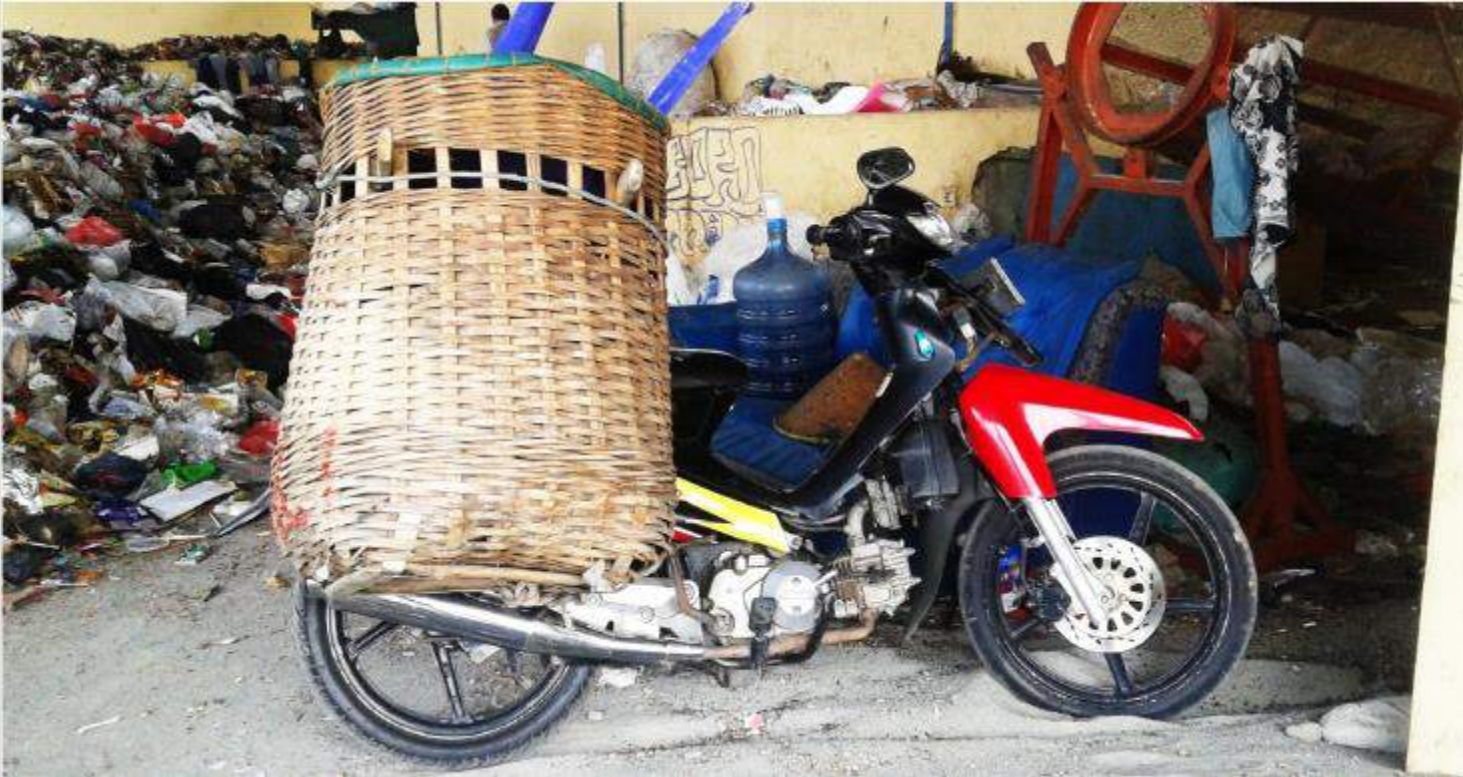
*Motor Sampah pada TPS 3R*

TPS 3R tidak memiliki motor sampah dengan kapasitas 1m<sup>3</sup> sesuai dengan spesifikasi. Bak sampah tidak sesuai standar, terbuat dari anyaman rotan yang dapat menyebabkan terjatuhnya sampah saat melakukan proses pengangkutan.

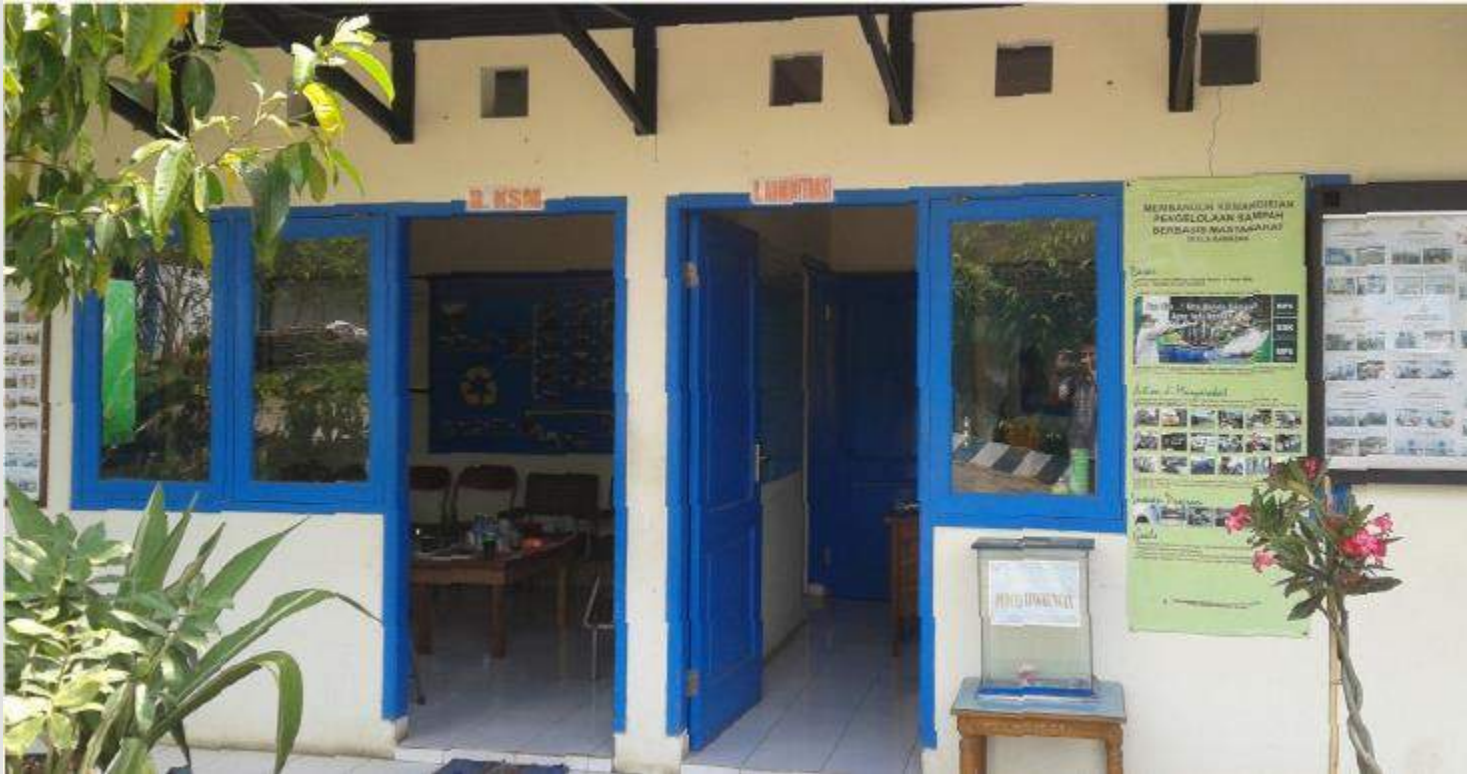
*Kantor pada TPS 3R Mulyoagung (2012)  
Kabupaten Malang, Jawa Timur*

TPS 3R memiliki kantor pengelola. Kantor terawat dan dimanfaatkan oleh pengelola untuk kegiatan yang menunjang TPS 3R seperti administrasi dan keuangan.

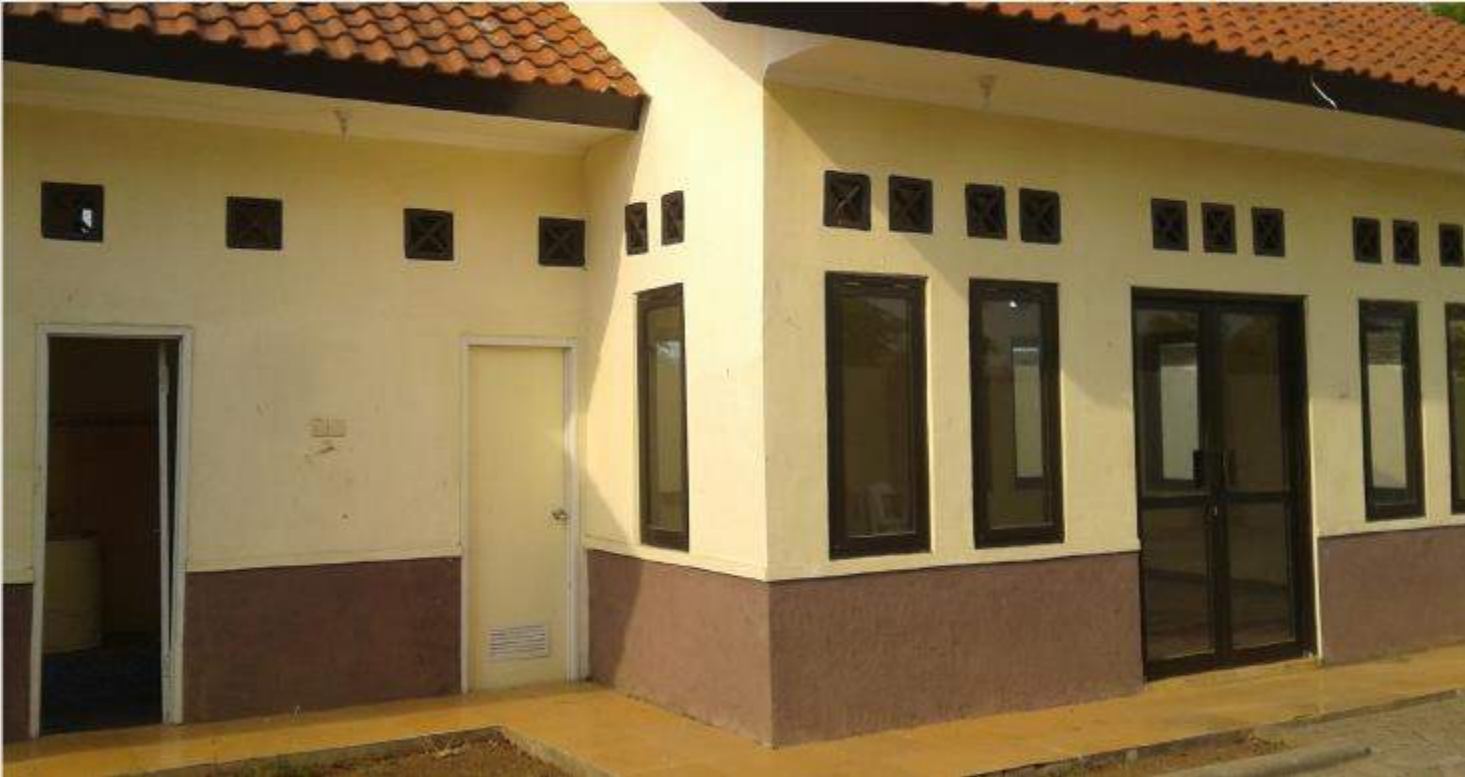
*Kantor pada TPS 3R*

TPS3R sudah dilengkapi dengan kantor. Akan tetapi bangunan kantor tidak terawat dan tidak dimanfaatkan oleh pengelola untuk kegiatan yang menunjang TPS 3R seperti administrasi dan keuangan.

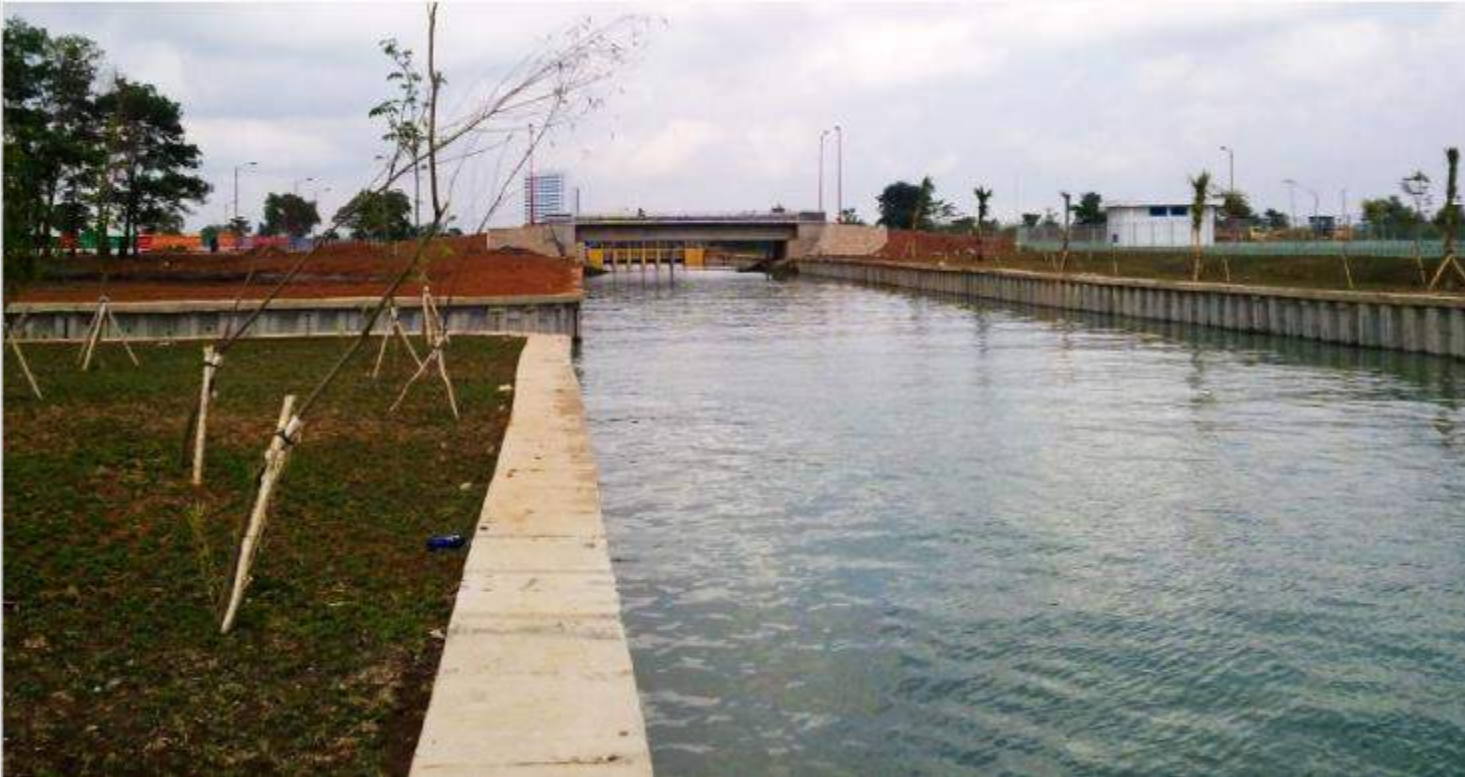
*Pasangan Pracetak pada Drainase Primer Jakabaring (2011)  
Kota Palembang, Sumatera Selatan*

Pasangan pracetak terpasang dengan rapi dan presisi, sehingga tidak tercipta celah antar pasangan dan stabilitas dinding menjadi baik. Selain itu tidak terdapat retakan dan lubang yang dapat mengganggu fungsi drainase untuk bekerja optimal.

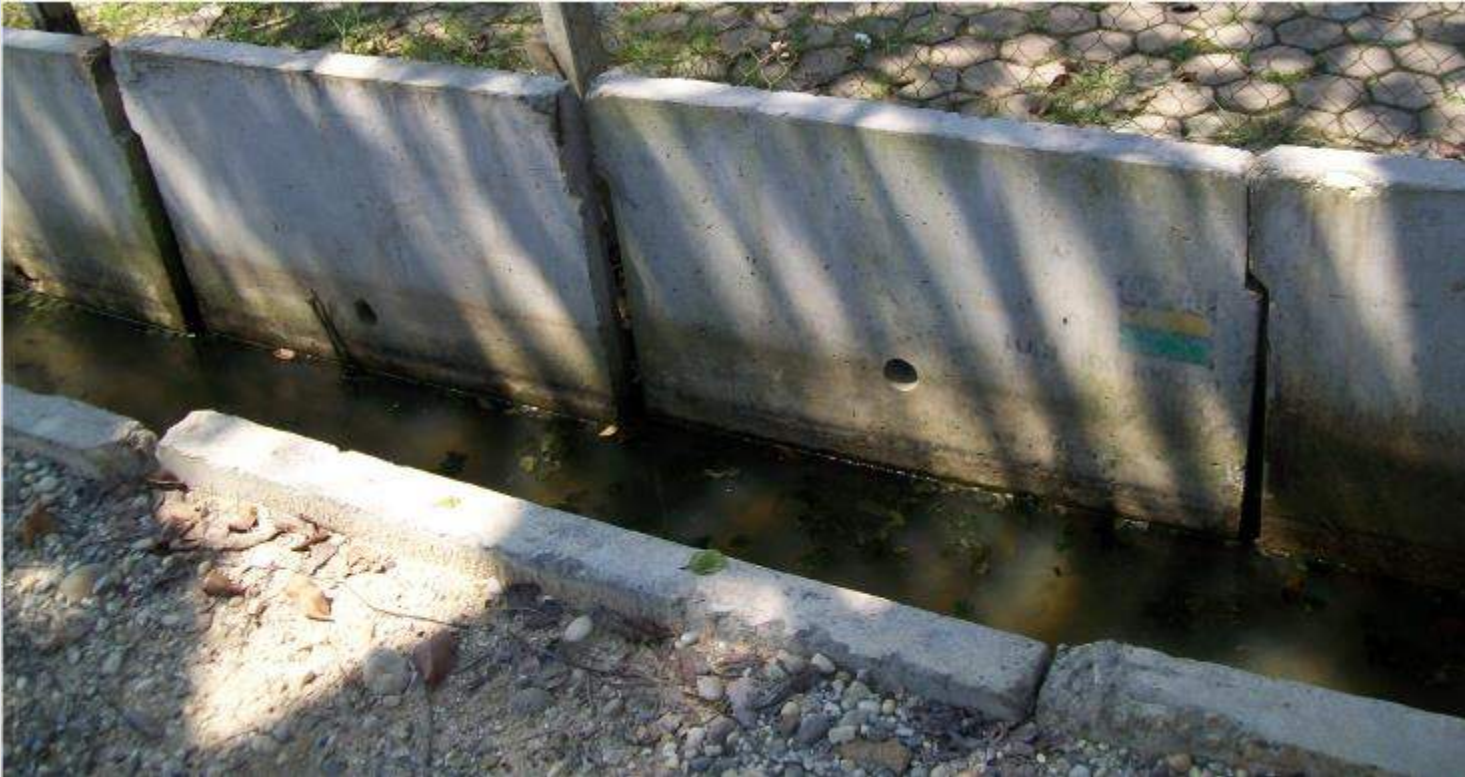
*Pasangan Pracetak pada Drainase Perkotaan*

Pemasangan pracetak tidak rapi dan presisi, sehingga menimbulkan celah antar pasangan. Hal ini akan menyebabkan kinerja drainase tidak optimal dan terjadi rembesan air dari saluran yang dapat mencemari lingkungan.

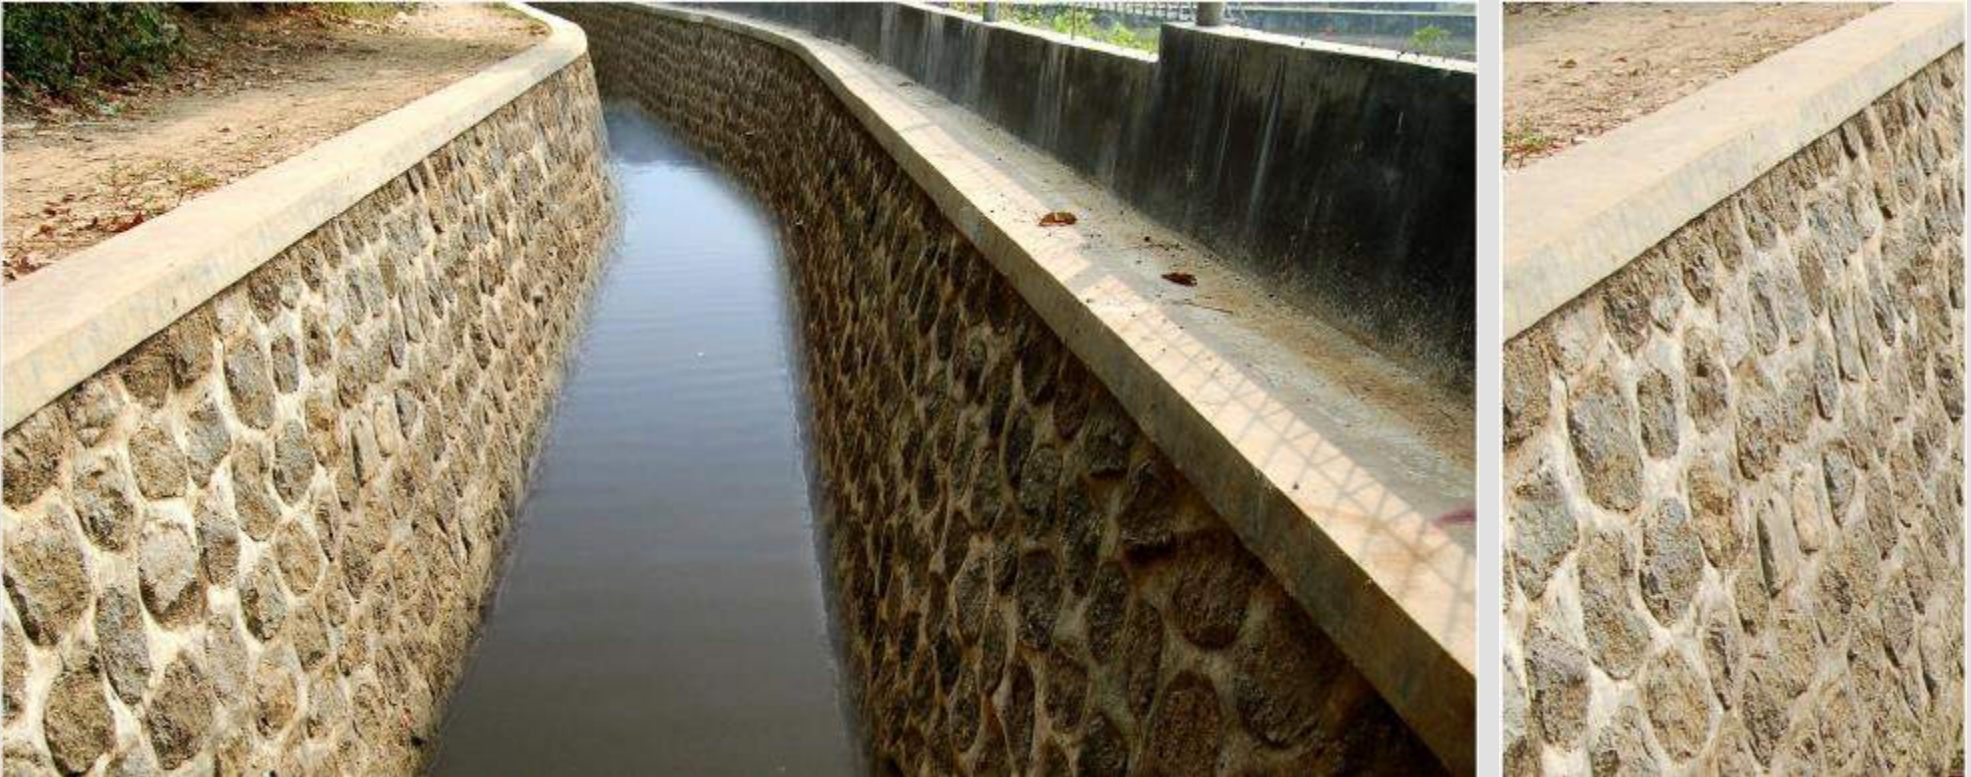
*Pasangan Batu Kali pada Drainase Permukiman  
Kabupaten Bekasi, Jawa Barat*

Pasangan batu kali terpasang dengan rapi dan isian adukan semen antar pasangan batu kali terlihat padat dan rapat sehingga daya ikat antar batu sangat kuat. Kekuatan dan stabilitas dinding saluran menjadi baik dan saluran dapat bekerja dengan optimal.

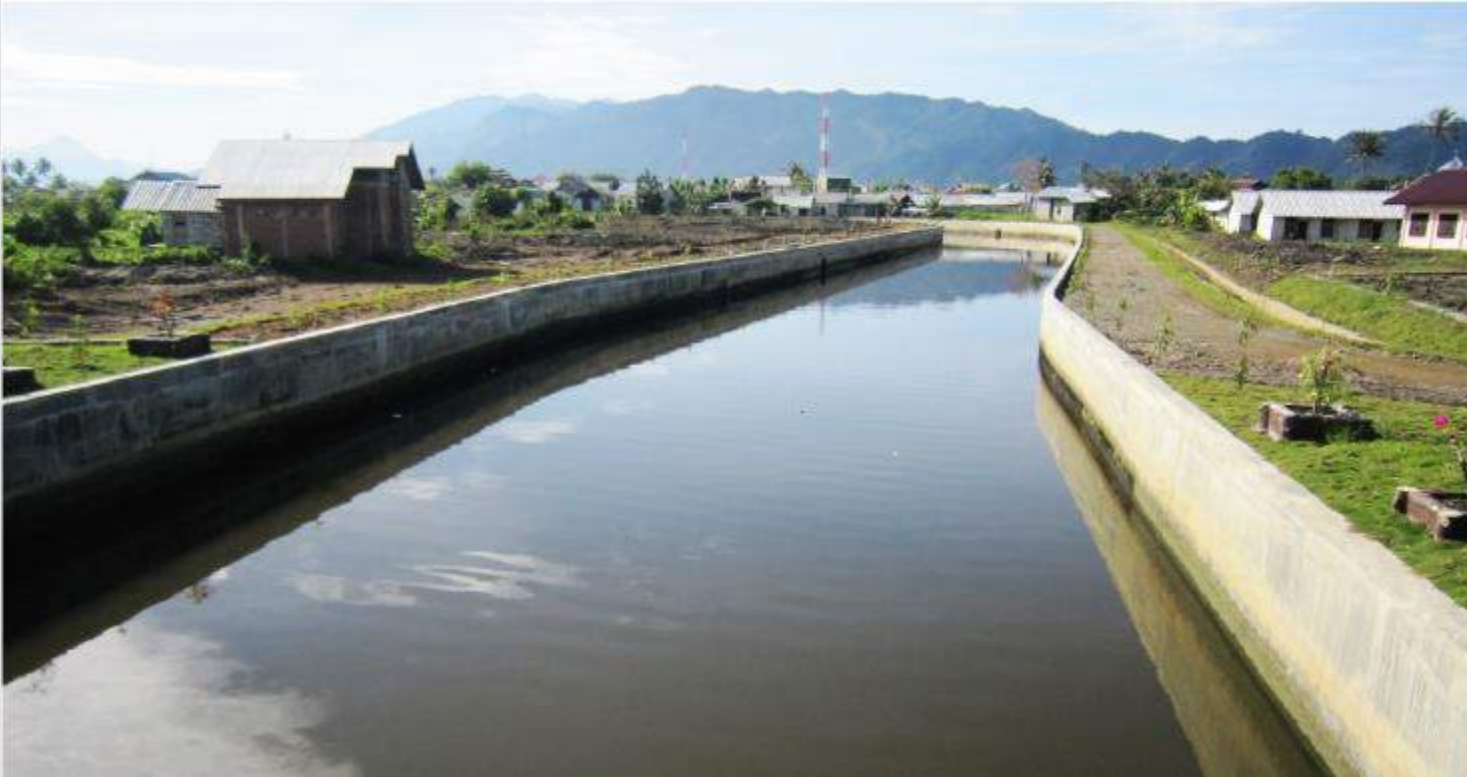
*Pasangan Beton Bertulang pada Drainase Primer Kota Banda Aceh (2011)*  
*Kota Banda Aceh, Aceh*

Konstruksi saluran dikerjakan dengan rapi yang menyebabkan tidak adanya celah yang dapat membuat air merembes sehingga mengurangi kekuatan struktur saluran. Saluran dapat bekerja dengan optimal karena kondisi saluran tidak dalam kondisi retak, patah, dan/atau berlubang.

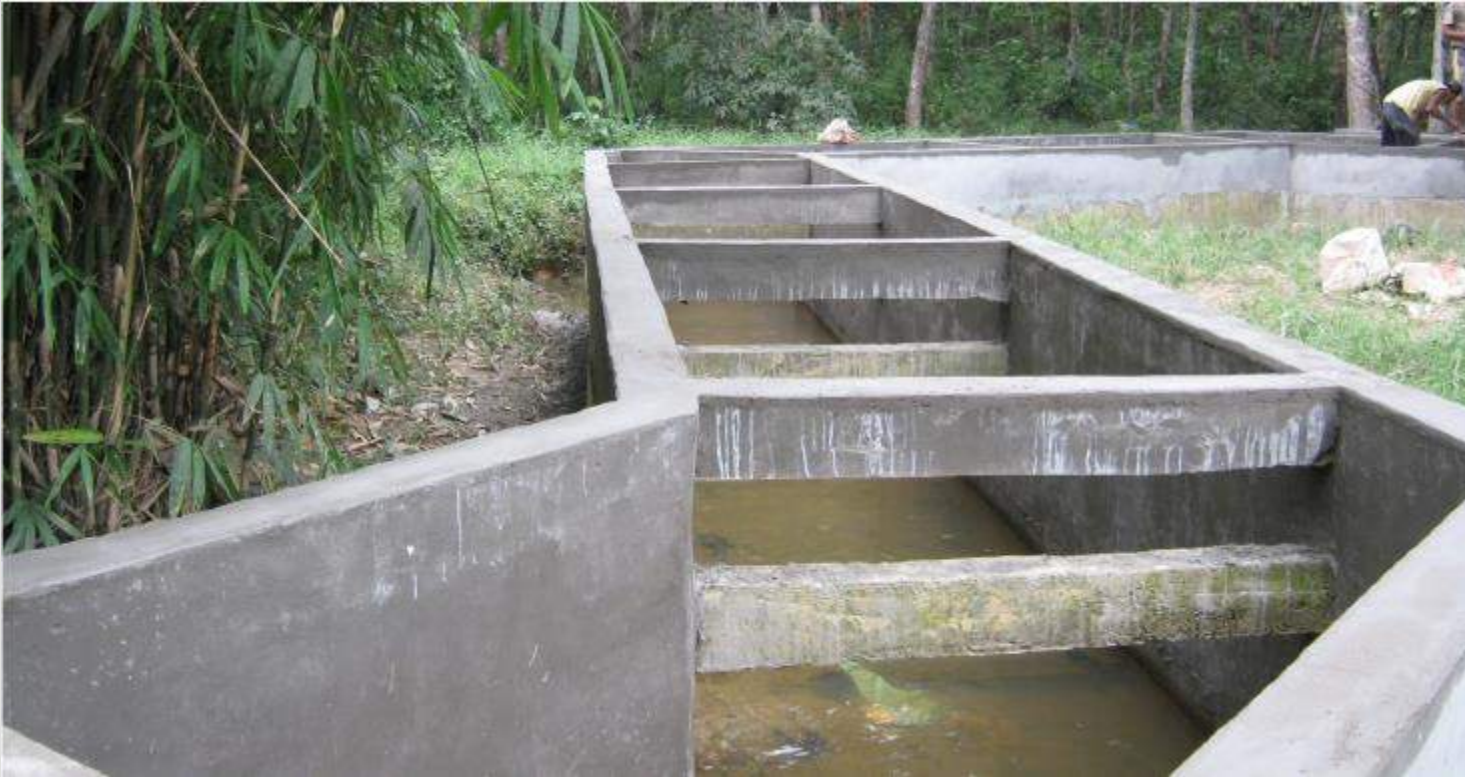
*Pasangan Beton Bertulang pada Drainase Primer*

Terdapat dua tiang penyangga yang salah satunya berposisi rendah pada tiap segmen saluran sehingga dapat menghambat aliran saat debit air tinggi, selain itu tiang penyangga juga menandakan konstruksi dinding saluran tidak kuat sehingga membutuhkan penyangga untuk menjaga stabilitas dinding saluran. Desain konstruksi seperti ini membutuhkan biaya yang lebih banyak. Desain saluran memiliki tikungan tajam yang dapat menimbulkan gerusan pada saat debit air tinggi.

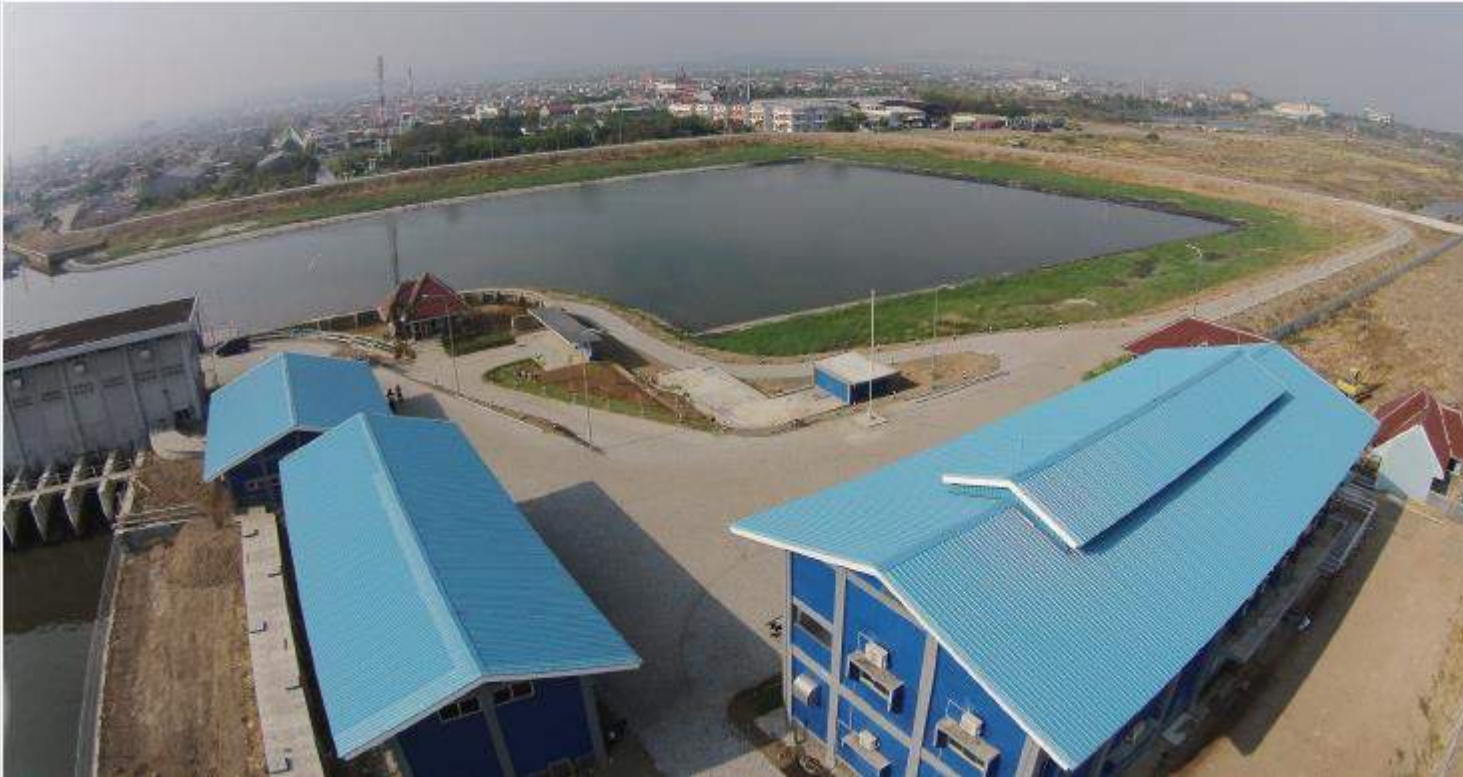
*Pembangunan Kolam Retensi pada Stasiun Pompa Kali Semarang (2013)  
Kota Semarang, Jawa Tengah*

Konstruksi dinding kolam diperkuat dengan dinding turap (Sheet Pile) yang terbangun dengan baik dan presisi. Selain itu tepi kolam juga diperkuat dengan perpaduan lapisan geomembran dan pasir yang terpasang dengan perekatan yang baik untuk menjaga stabilitas tepi kolam.

Kondisi kolam yang tidak terdapat sampah dan tanaman air menandakan operasi dan pemeliharaan berjalan dengan baik.

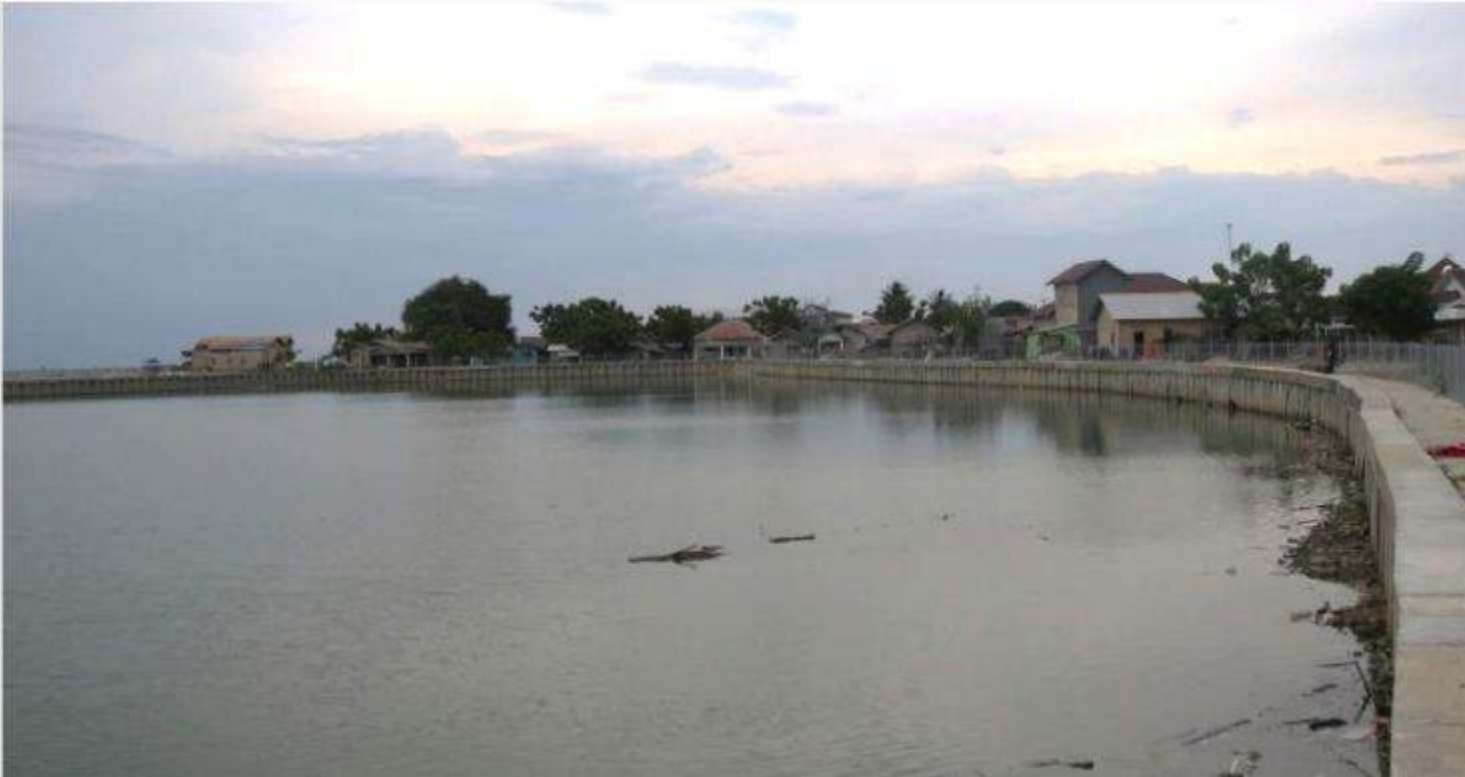
*Pembangunan Kolam Retensi pada Jaringan Drainase Perkotaan*

Konstruksi dinding kolam tidak rapi dan presisi. Terlihat dari susunan turap dinding (Sheet Pile) tidak lurus yang dapat mengakibatkan berkurangnya stabilitas dinding kolam. Kolam juga terdapat banyak sampah dan tanaman air yang menandakan operasi dan pemeliharaan pada kolam berjalan kurang baik.

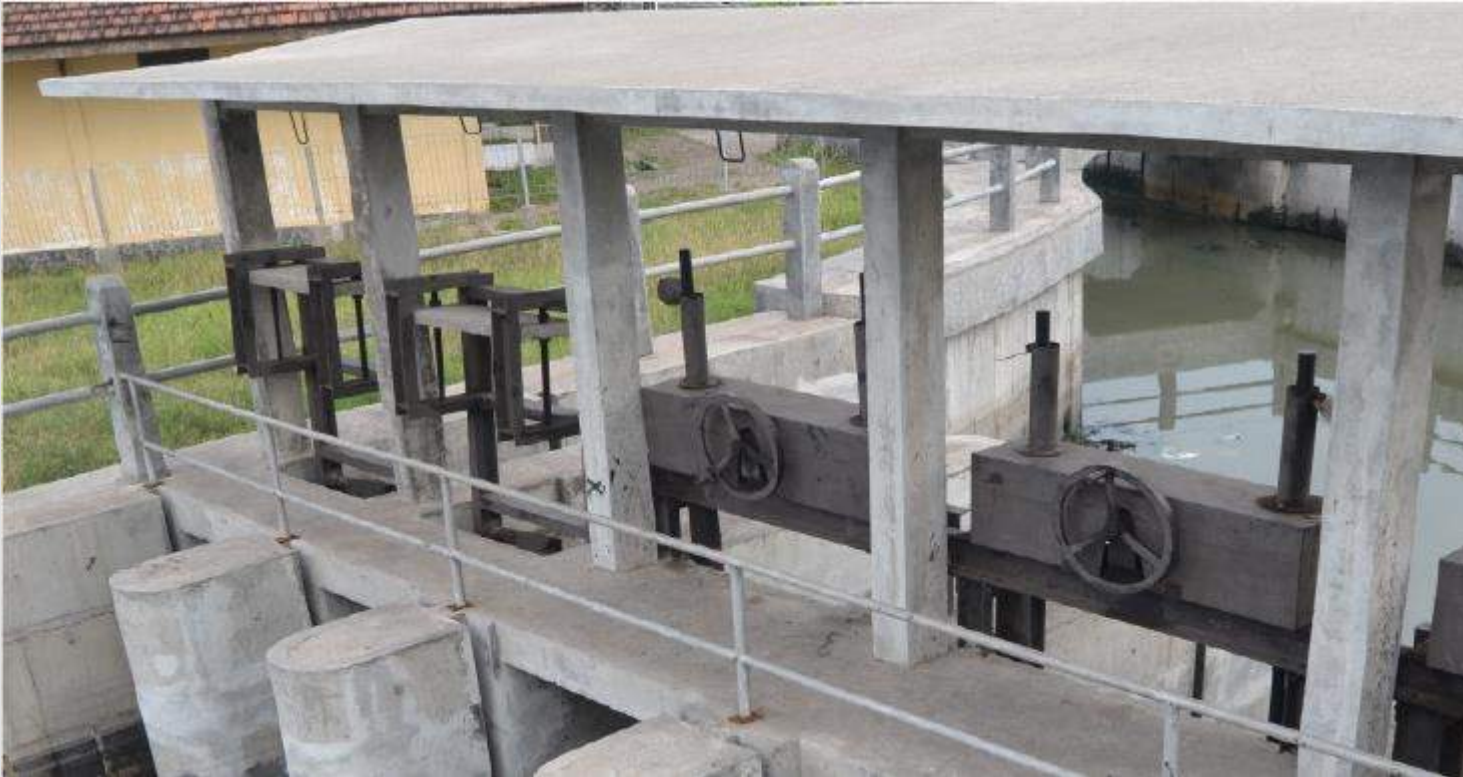
*Pembangunan Pintu Air pada Stasiun Pompa Kenjeran (2010)  
Kota Surabaya, Jawa Timur*
