# PRASARANA DAN SARANA SANITASI

PANDUAN KUALITAS VISUAL INFRASTRUKTUR BIDANG CIPTA KARYA

KEMENTERIAN PEKERJAAN UMUM DAN PERUMAHAN RAKYAT  
DIREKTORAT JENDERAL CIPTA KARYA

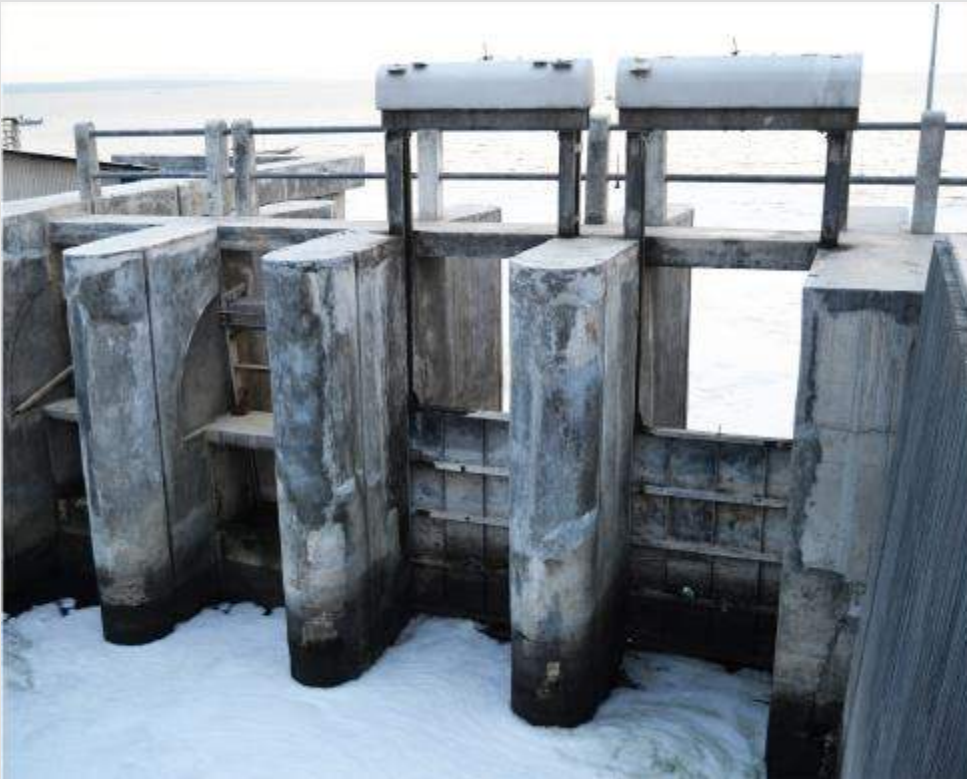
*Pembangunan Pintu Air pada Stasiun Pompa*

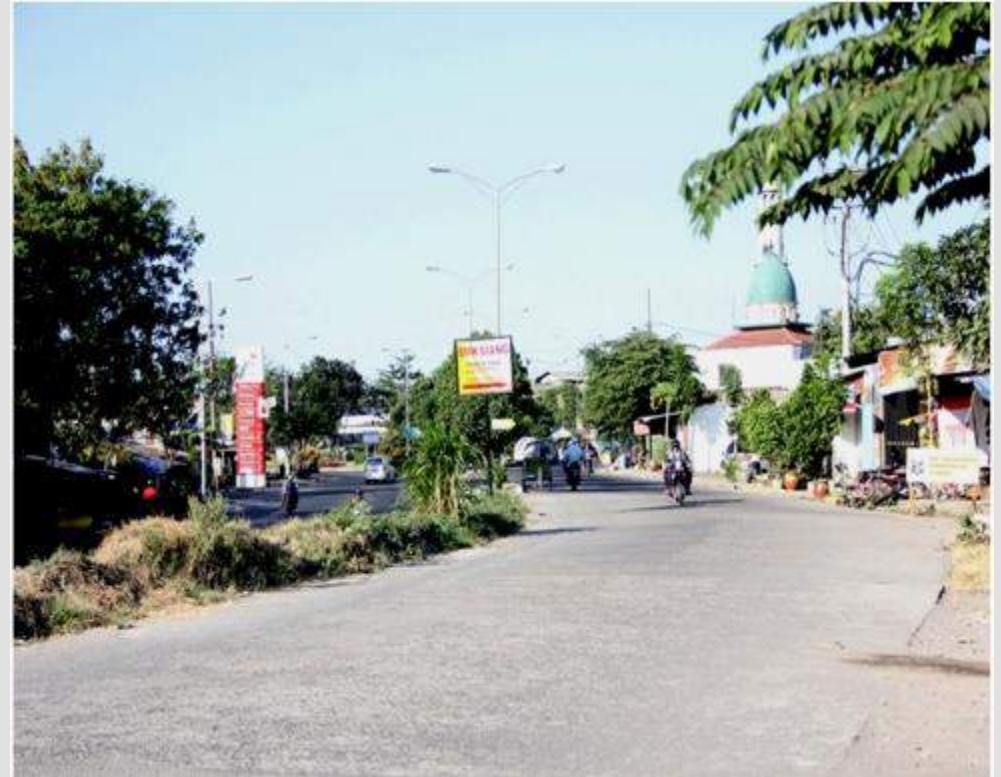
*Pembangunan Gorong-gorong pada Saluran Drainase Gunung Sari (2011)  
Kota Surabaya, Jawa Timur*

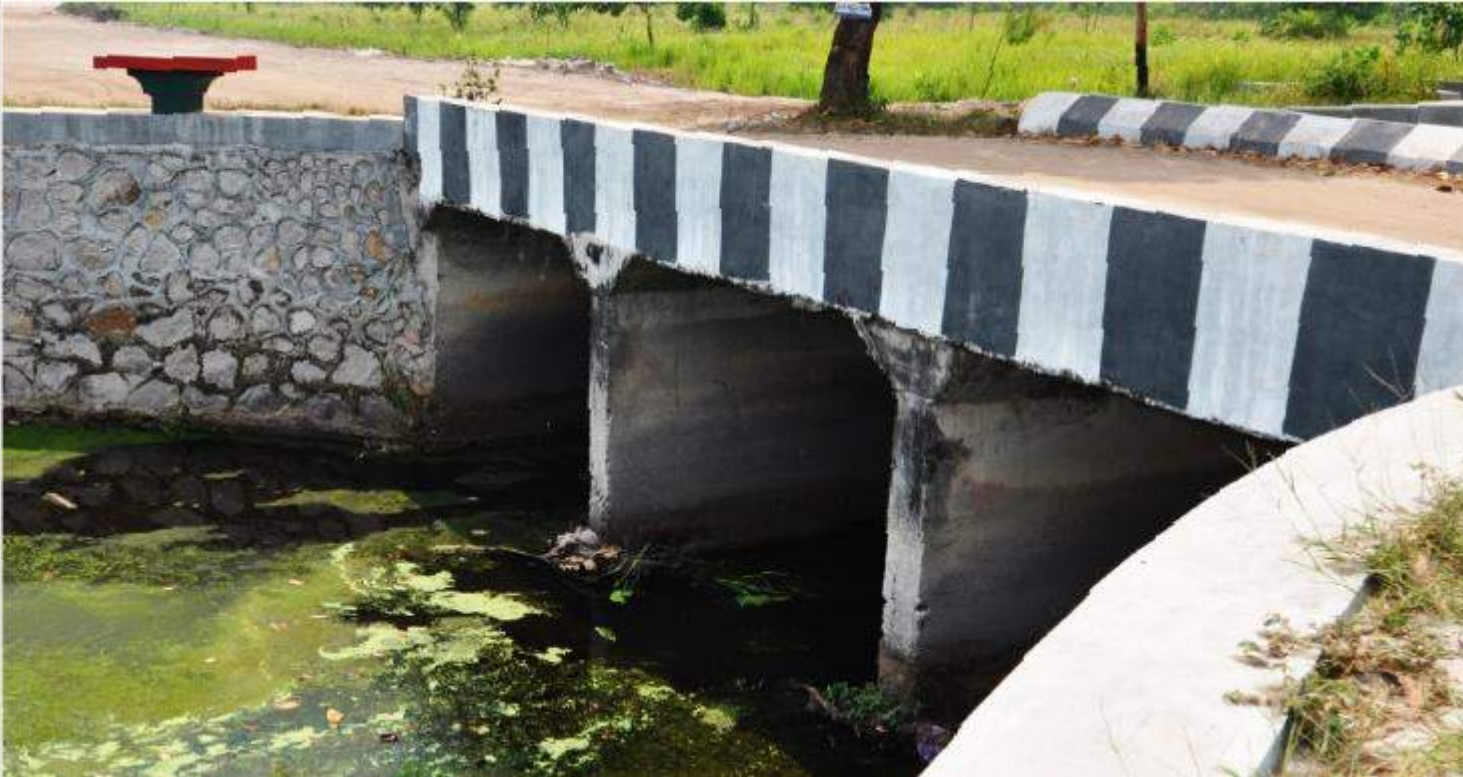
*Pembangunan Gorong-gorong pada Drainase Primer*

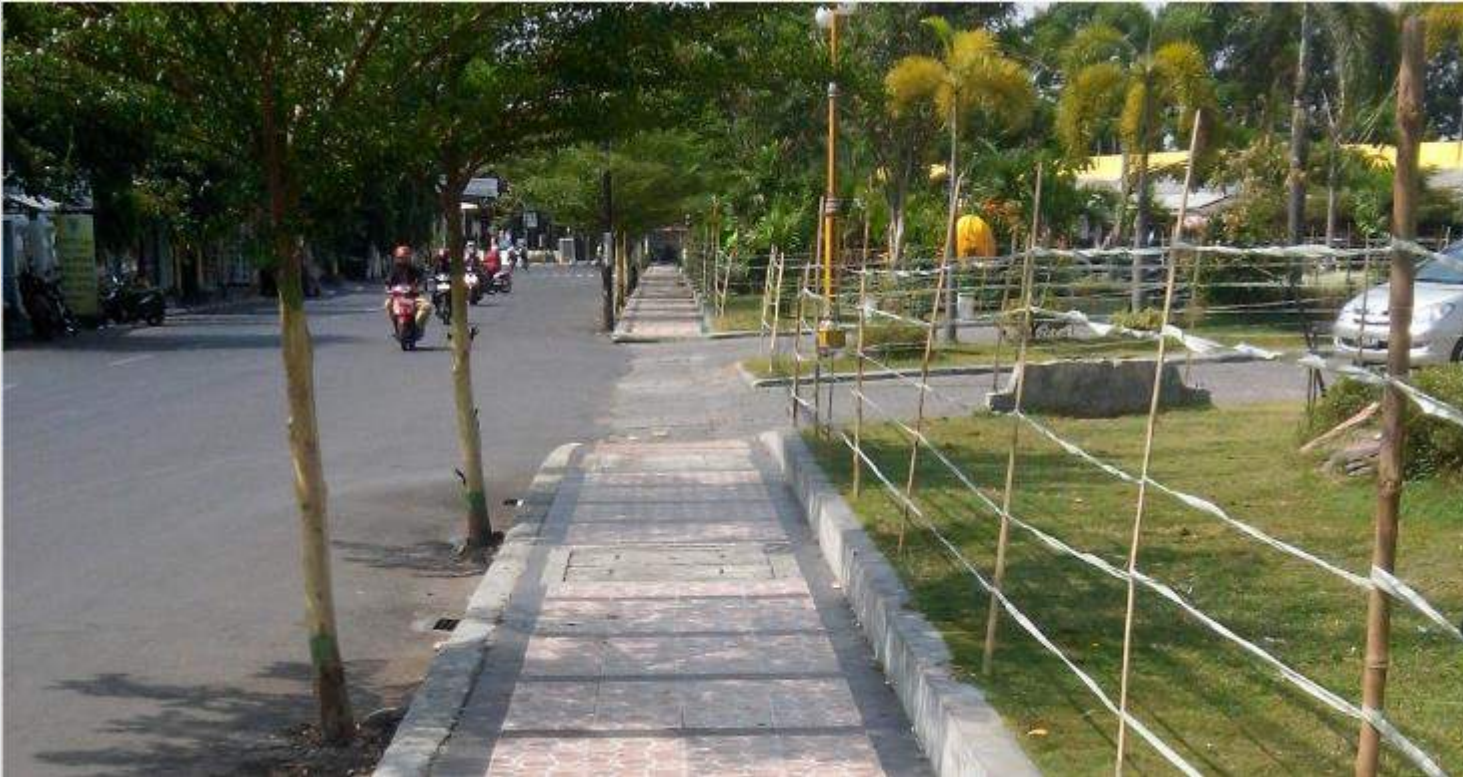
*Pembangunan Manhole pada Drainase Kota Gresik  
Kabupaten Gresik, Jawa Timur*

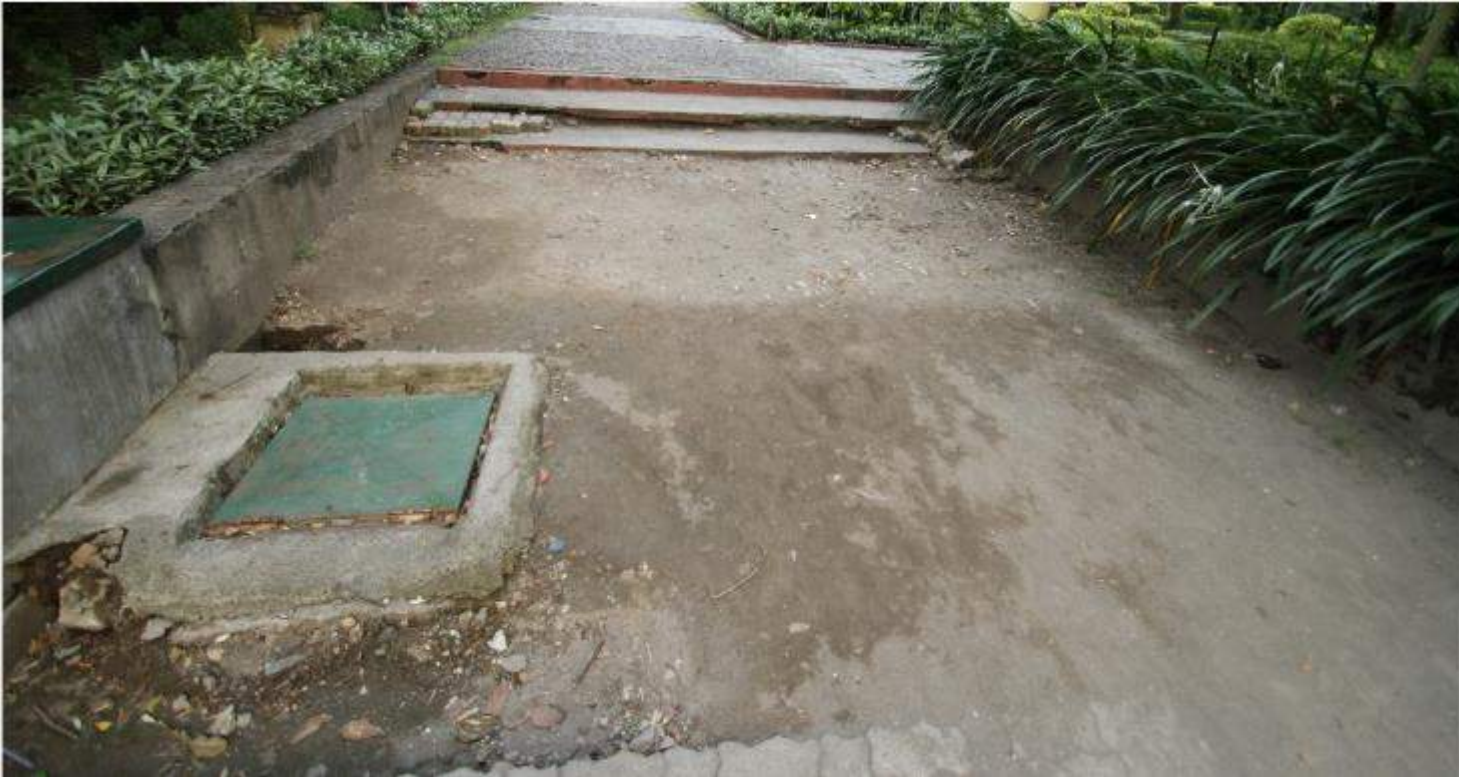
*Pembangunan Manhole pada Jaringan Drainase*

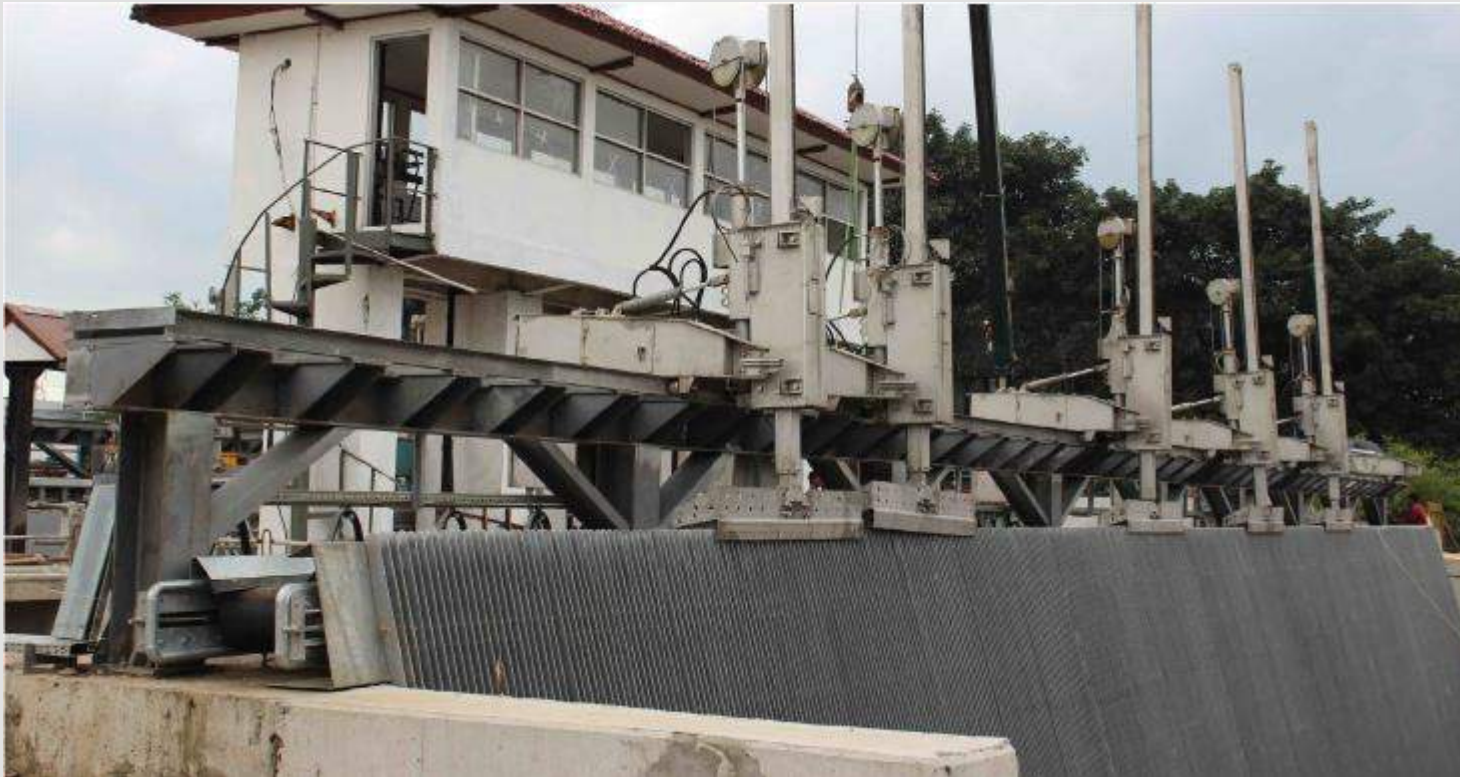
*Pembangunan Bangunan Saringan Sampah pada Stasiun Pompa Pasar Ikan (2011)  
DKI Jakarta*

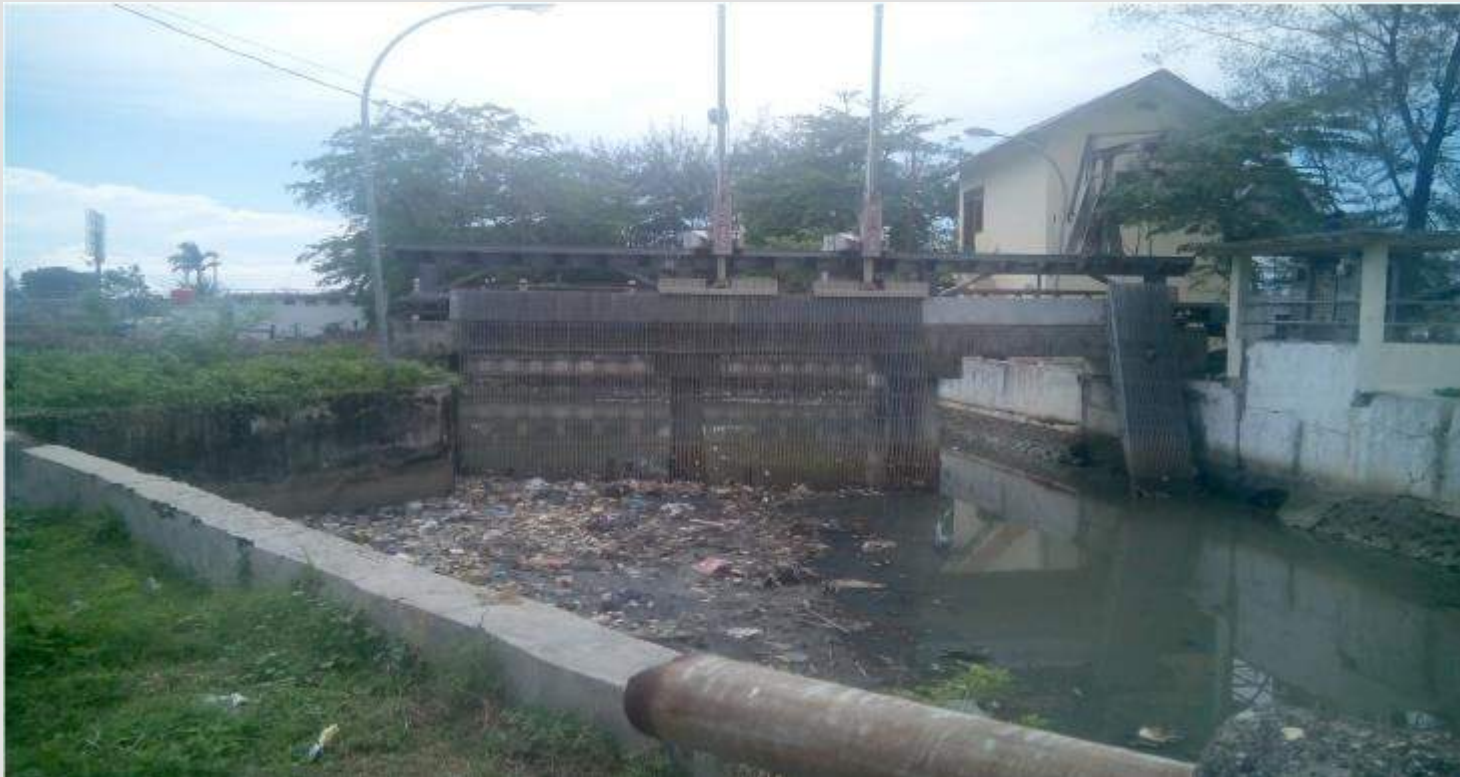
*Pembangunan Bangunan Saringan Sampah pada Normalisasi Danau*
