# PRASARANA DAN SARANA SANITASI

PANDUAN KUALITAS VISUAL INFRASTRUKTUR BIDANG CIPTA KARYA

KEMENTERIAN PEKERJAAN UMUM DAN PERUMAHAN RAKYAT  
DIREKTORAT JENDERAL CIPTA KARYA

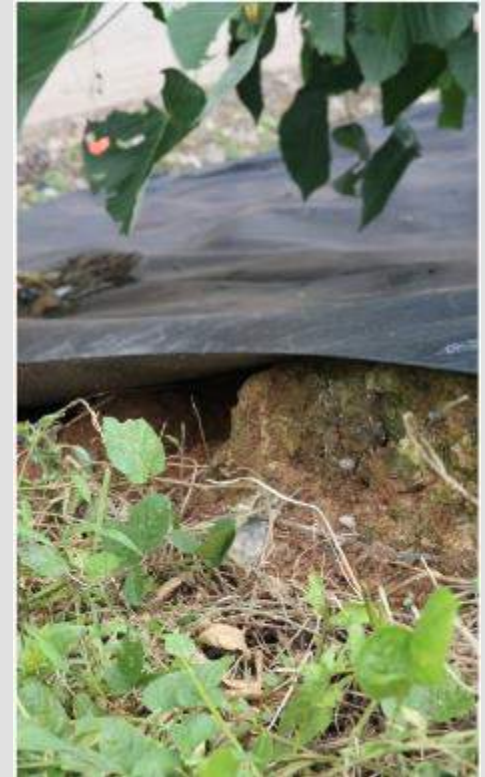
TPA | Lapisan Geomembran

*Pembangunan Lapisan Geomembran pada TPA*

Bagian ujung lapisan geomembran dipasang tanpa perkuatan dan dibiarkan terbuka. Hal ini menyebabkan lapisan geomembran berpotensi lepas dan rusak.

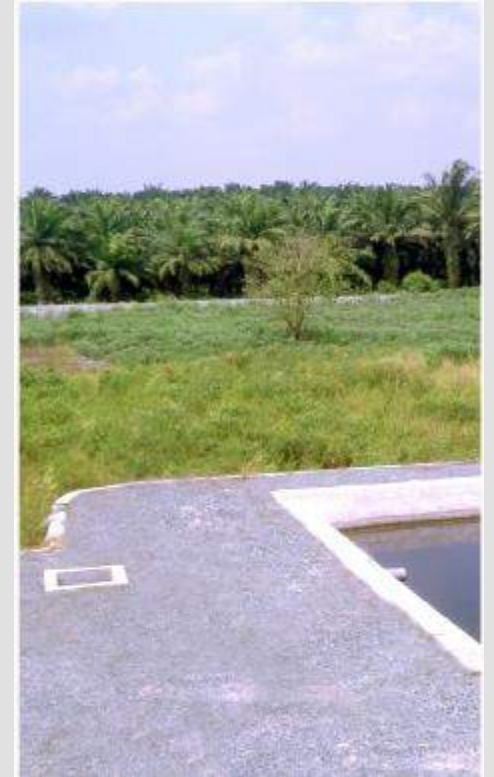
TPA | Instalasi Pengolahan Air Lindi | Pemasangan Pipa

*Pemasangan Pipa Instalasi Pengolahan Air Lindi pada TPA Tulang Bawang (2011)  
Kabupaten Tulang Bawang, Lampung*

Pemasangan pipa lindi antar unit proses berada di bawah tanah. Hal ini dapat mengurangi potensi kerusakan pipa lindi akibat cuaca ekstrim maupun gangguan luar lainnya.

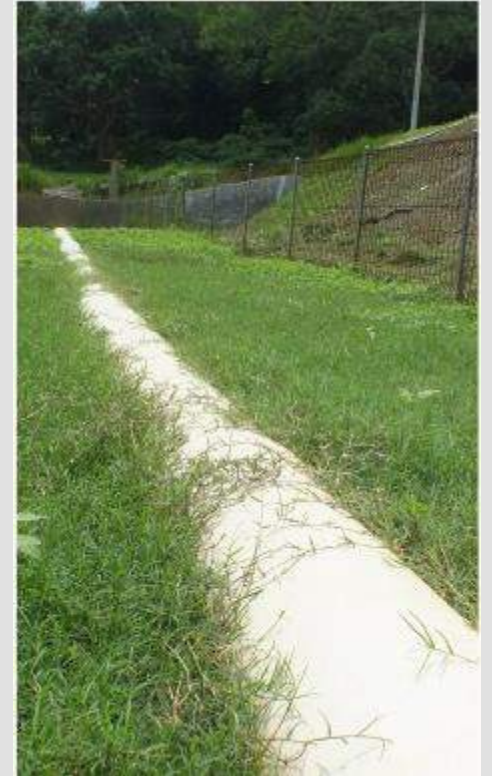
TPA | Instalasi Pengolahan Air Lindi | Pemasangan Pipa

*Pemasangan Pipa Instalasi Pengolahan Air Lindi pada TPA*

Pipa lindi dipasang di permukaan tanah dan dibiarkan terbuka tanpa perlindungan. Keadaan ini berpotensi menyebabkan kerusakan pipa yang dapat menyebabkan pencemaran lingkungan.

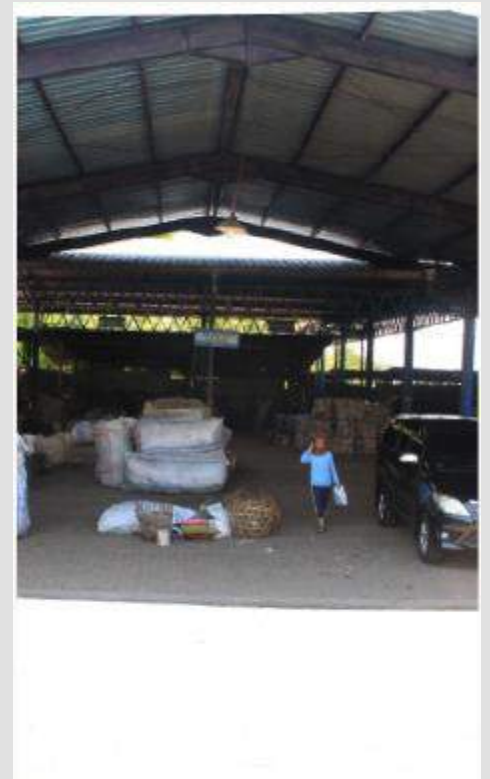
TPS 3R | Area Penerimaan

*Pembangunan Area Penerimaan pada TPS 3R Mulyoagung (2012)  
Kabupaten Malang, Jawa Timur*

TPS 3R memiliki area penerimaan yang cukup luas sehingga memudahkan dalam operasional TPS 3R.

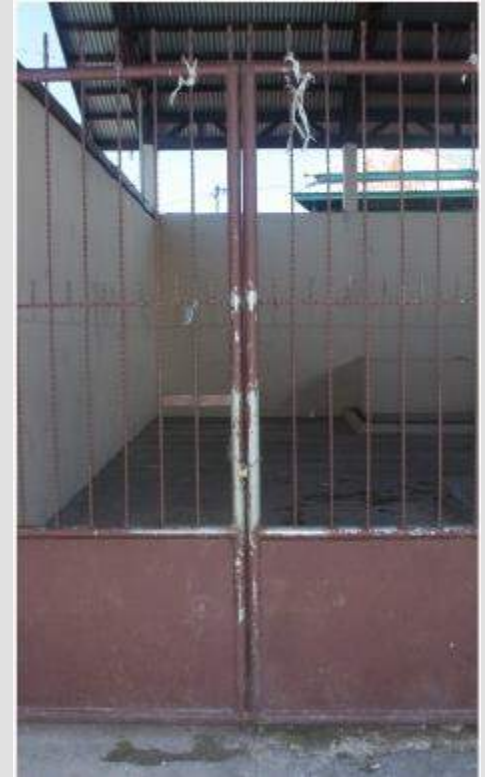
TPS 3R | Area Penerimaan

*Pembangunan Area Penerimaan pada TPS 3R*

TPS 3R memiliki area penerimaan yang tidak terlalu luas yang dapat menyulitkan dalam operasional TPS 3R.

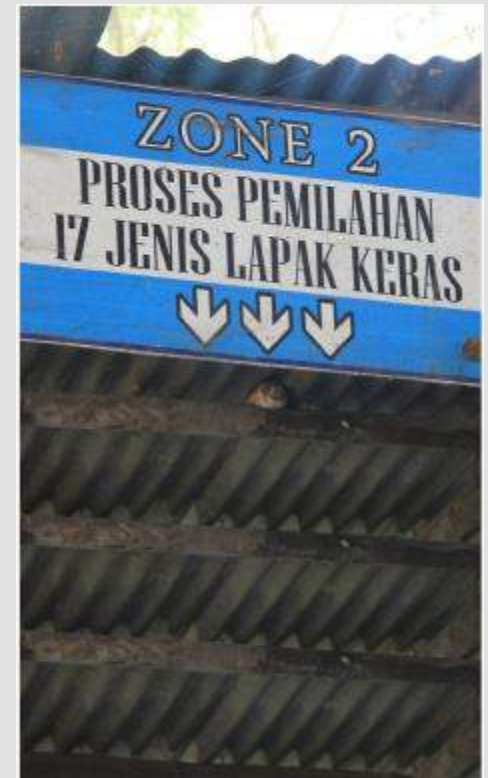
TPS 3R | Area Pemilahan

*Pembangunan Area Pemilahan pada TPS 3R Mulyoagung (2012)  
Kabupaten Malang, Jawa Timur*

Area pemilahan memiliki tempat untuk sampah terpilah dan lokasi yang cukup luas untuk operasional TPS 3R. Area pemilahan yang memadai dapat memudahkan petugas TPS 3R dalam melakukan kegiatan pemilahan sampah.

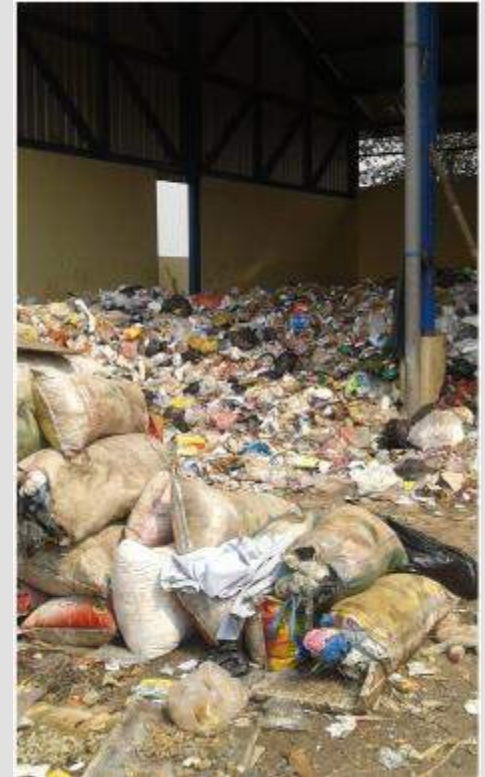
TPS 3R | Area Pemilahan

*Pembangunan Area Pemilahan pada TPS 3R*

Area pemilahan ditempatkan di luar bangunan TPS 3R, kondisi ini menyulitkan petugas untuk melakukan kegiatan pemilahan sampah. Hal ini berakibat pada tidak dilakukannya kegiatan pemilahan sehingga sampah menumpuk dan tersebar di sembarang tempat.

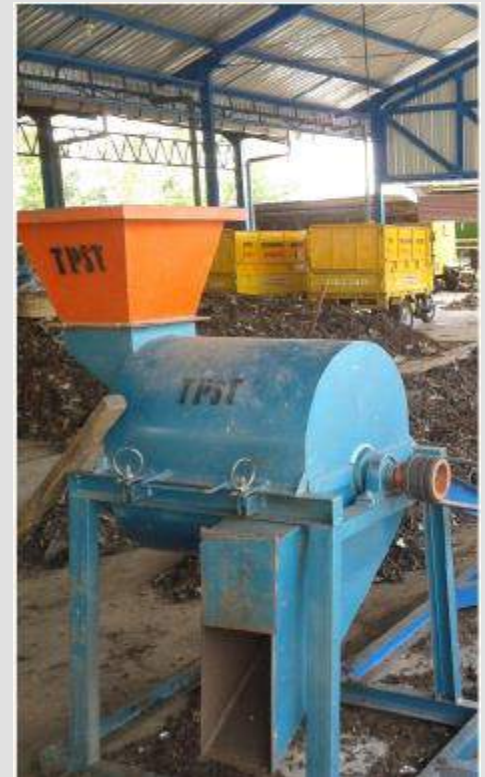
TPS 3R | Area Pencacahan

*Pembangunan Area Pencacahan pada TPS 3R Mulyoagung (2012)  
Kabupaten Malang, Jawa Timur*

Area pencacahan ditempatkan secara khusus dan dilengkapi dengan alat pencacah yang sesuai dengan spesifikasi dan kebutuhan TPS 3R. Selain itu area pencacahan juga memiliki area yang luas dan memadai untuk operasional kegiatan pencacahan.

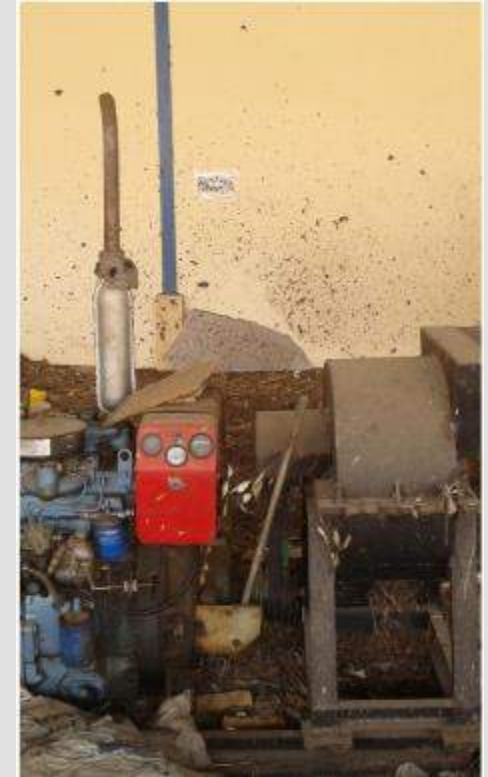
TPS 3R | Area Pencacahan

*Pembangunan Area Pencacahan pada TPS 3R*

Area pencacahan tercampur dengan area penerimaan dan area lainnya sehingga hasil kegiatan pencacahan dapat tercampur kembali dengan sampah. Hasil pencacahan yang tersebar di sekitar mesin pencacah berpotensi merusak mesin.

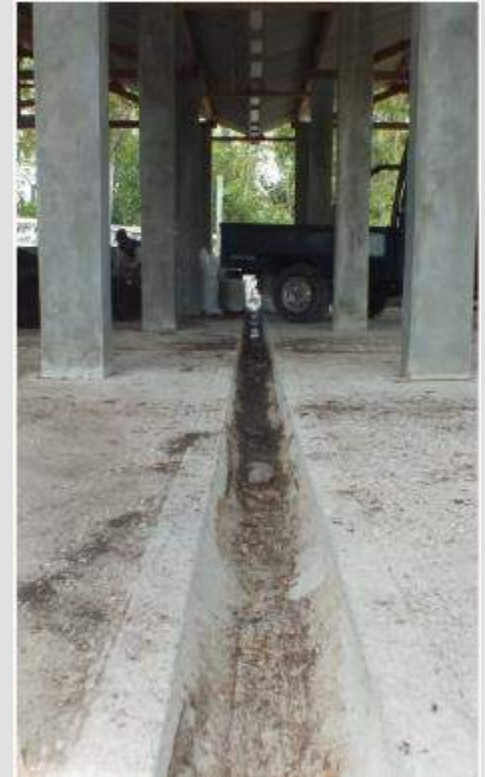
TPS 3R | Area Komposting

*Pembangunan Area Komposting pada TPA Banyuroto (2009)  
Kabupaten Kulonprogo, DI Yogyakarta*

Area komposting merupakan bangunan terbuka yang dilengkapi atap sebagai pelindung. Sisi-sisi yang terbuka menyebabkan sirkulasi udara lancar sehingga nyaman bagi para pekerja untuk beraktifitas serta membantu proses pematangan kompos.

Bangunan juga dilengkapi dengan saluran lindi untuk menampung sisa air lindi dari kompos untuk disalurkan kembali ke sel TPA.

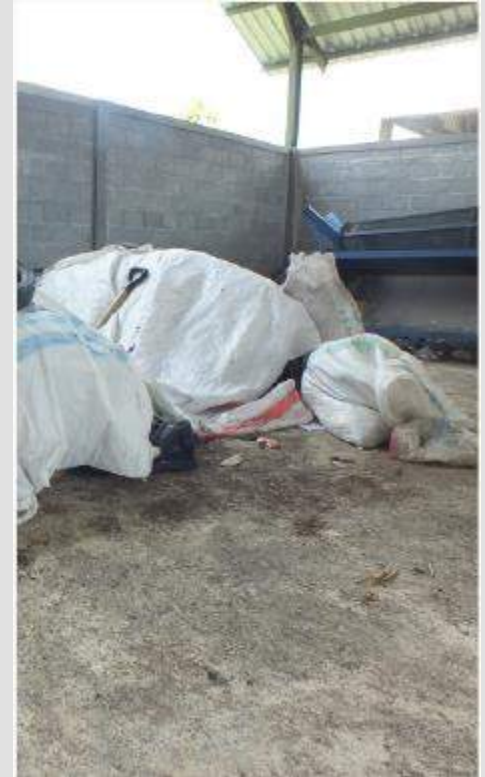
TPS 3R | Area Komposting

*Pembangunan Area Komposting pada TPS 3R*

Area komposting tidak cukup luas untuk melakukan kegiatan pengomposan. Kondisi ini menyebabkan tumpukan kompos dapat bercampur kembali dengan sampah dan mengganggu proses pengomposan. Apabila volume sampah sedang tinggi dikhawatirkan area sudah tidak memadai.

Tidak terdapat saluran lindi untuk menampung air lindi akibat proses komposting.

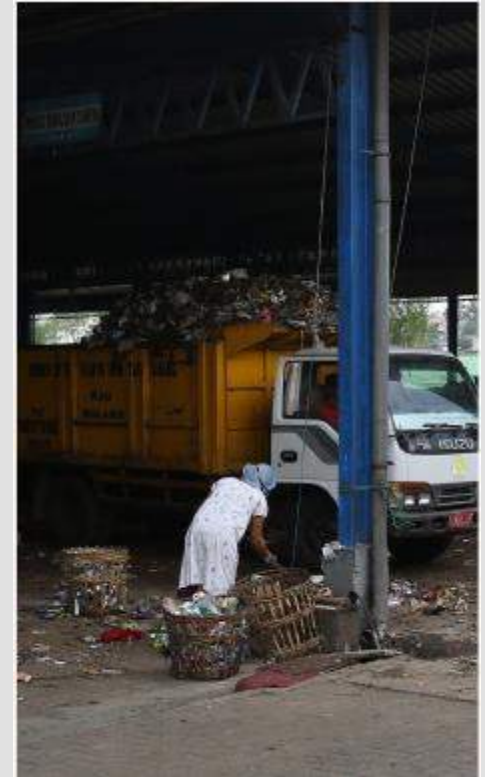
TPS 3R | Tempat Residu

*Pembangunan Tempat Residu pada TPS 3R Mulyoagung (2012)  
Kabupaten Malang, Jawa Timur*

TPS 3R memiliki tempat residu khusus untuk menampung sisa kegiatan. TPS 3R ini memiliki tempat residu yang memadai untuk menampung residu sampah sebelum diangkut ke TPA.

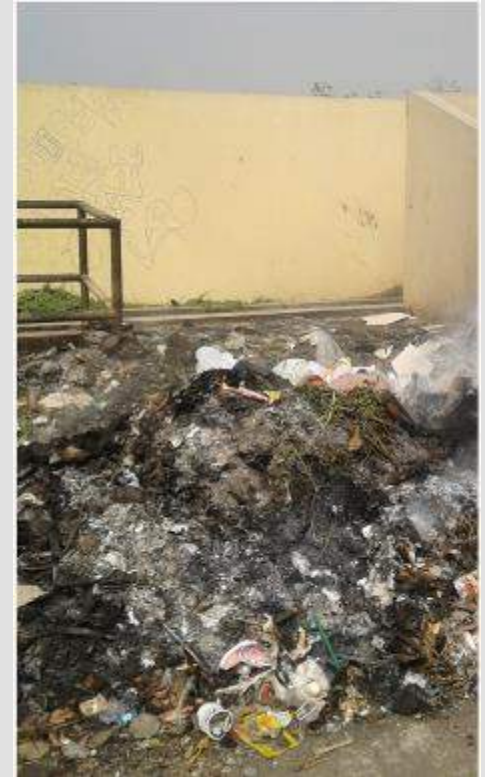
TPS 3R | Tempat Residu

*Pembangunan Tempat Residu pada TPS 3R*

TPS 3R ini memiliki tempat residu yang luasnya kurang memadai. Apabila volume sampah sedang tinggi dikhawatirkan tempat residu sudah tidak cukup menampung residu sampah yang dihasilkan. Hal ini seringkali berakibat pada dibakarnya residu sampah untuk mengurangi volume residu sampah.

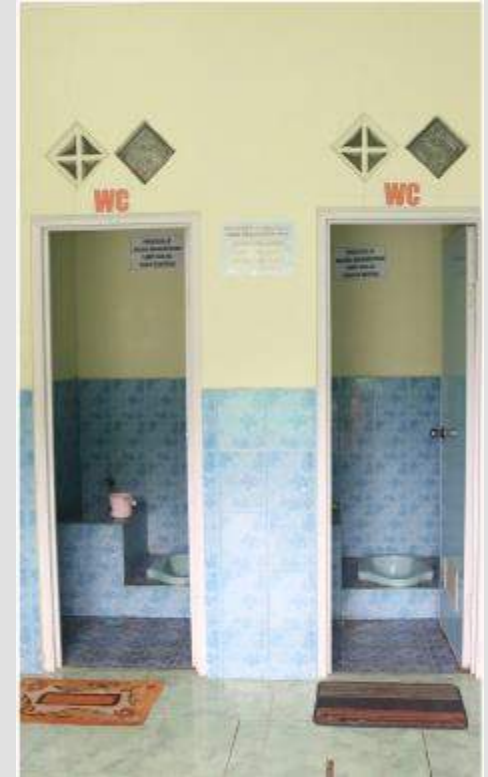
TPS 3R | Sarana Air Bersih dan Sanitasi

*Pembangunan Sarana Air Bersih dan Sanitasi pada TPS 3R Mulyoagung (2012)  
Kabupaten Malang, Jawa Timur*

TPS 3R dilengkapi dengan sarana air bersih dan sanitasi yang memadai untuk mendukung kegiatan operasional TPS 3R. Sarana air bersih dan sanitasi terawat dengan baik.

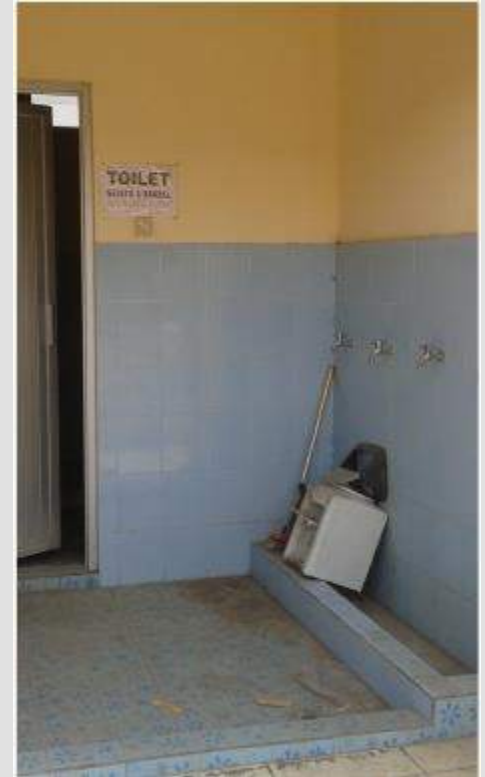
TPS 3R | Sarana Air Bersih dan Sanitasi

*Pembangunan Sarana Air Bersih dan Sanitasi pada TPS 3R*

TPS 3R sudah dilengkapi dengan sarana air bersih dan sanitasi. Akan tetapi, sarana sanitasi dan air bersih di TPS 3R ini tidak terawat dan tidak dapat dimanfaatkan sesuai dengan peruntukannya.

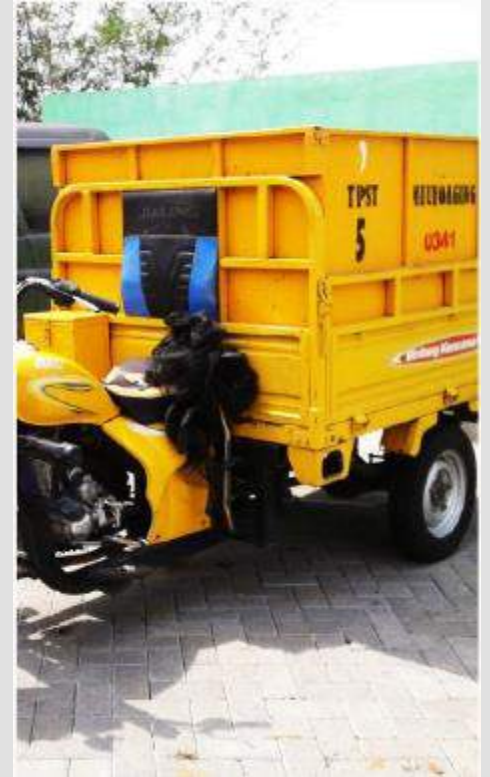
TPS 3R | *Motor Sampah*

*Motor Sampah pada TPS 3R Mulyoagung (2012)  
Kabupaten Malang, Jawa Timur*

TPS 3R minimal memiliki 1 motor sampah dengan kapasitas 1m<sup>3</sup>. Motor sampah dilengkapi bak yang memiliki sisi pelindung yang cukup tinggi untuk menambah daya tampung dan juga mencegah sampah terjatuh saat proses pengangkutan.

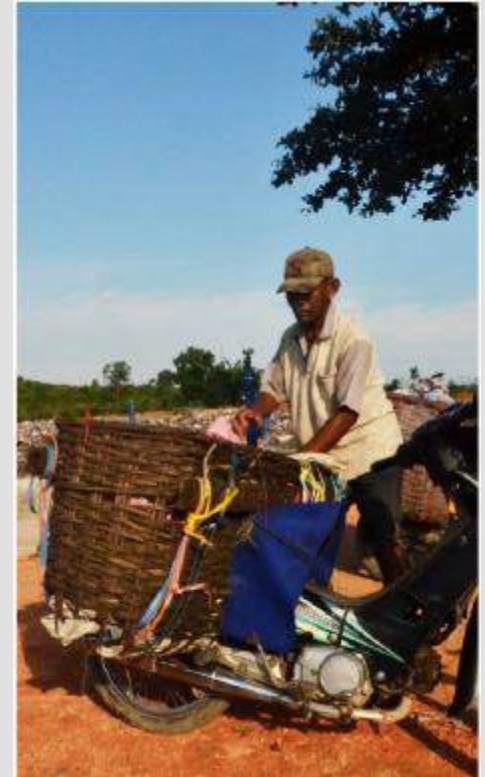
TPS 3R | *Motor Sampah*

*Motor Sampah pada TPS 3R*

TPS 3R tidak memiliki motor sampah dengan kapasitas 1m<sup>3</sup> sesuai dengan spesifikasi. Bak sampah tidak sesuai standar, terbuat dari anyaman rotan yang dapat menyebabkan terjatuhnya sampah saat melakukan proses pengangkutan.

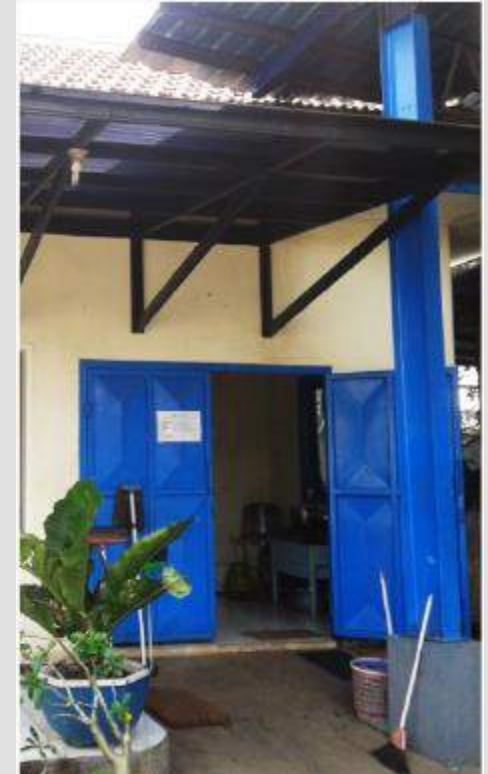
TPS 3R | Kantor

*Kantor pada TPS 3R Mulyoagung (2012)  
Kabupaten Malang, Jawa Timur*

TPS 3R memiliki kantor pengelola. Kantor terawat dan dimanfaatkan oleh pengelola untuk kegiatan yang menunjang TPS 3R seperti administrasi dan keuangan.

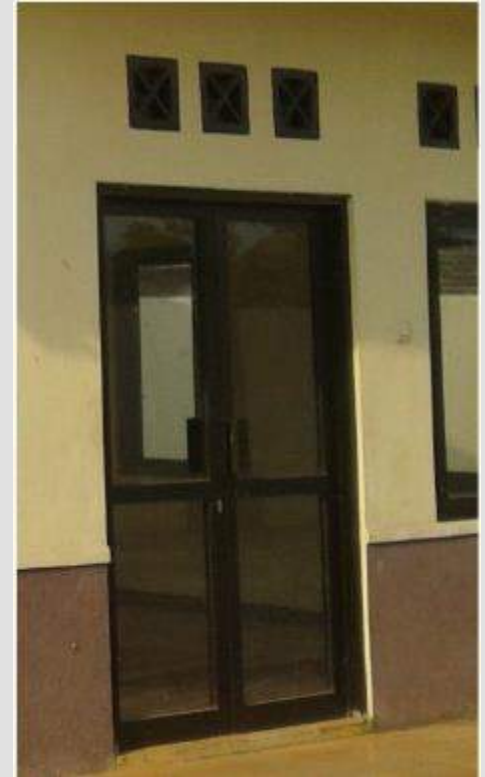
TPS 3R | Kantor

*Kantor pada TPS 3R*

TPS3R sudah dilengkapi dengan kantor. Akan tetapi bangunan kantor tidak terawat dan tidak dimanfaatkan oleh pengelola untuk kegiatan yang menunjang TPS 3R seperti administrasi dan keuangan.

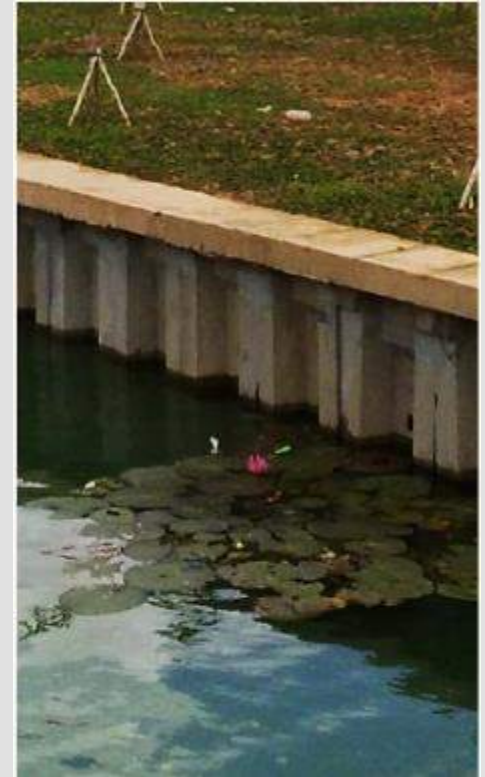
Drainase Perkotaan | Saluran | **Pasangan Pracetak**

*Pasangan Pracetak pada Drainase Primer Jakabaring (2011)  
Kota Palembang, Sumatera Selatan*

Pasangan pracetak terpasang dengan rapi dan presisi, sehingga tidak tercipta celah antar pasangan dan stabilitas dinding menjadi baik. Selain itu tidak terdapat retakan dan lubang yang dapat mengganggu fungsi drainase untuk bekerja optimal.

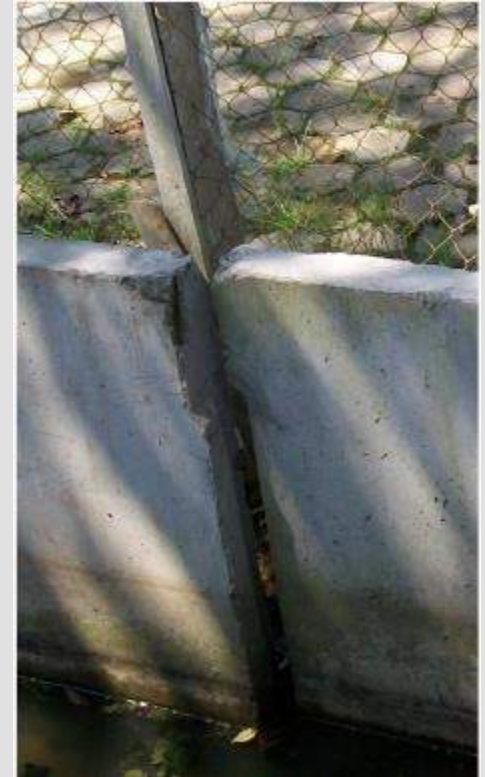
Drainase Perkotaan | Saluran | *Pasangan Pracetak*

*Pasangan Pracetak pada Drainase Perkotaan*

Pemasangan pracetak tidak rapi dan presisi, sehingga menimbulkan celah antar pasangan. Hal ini akan menyebabkan kinerja drainase tidak optimal dan terjadi rembesan air dari saluran yang dapat mencemari lingkungan.

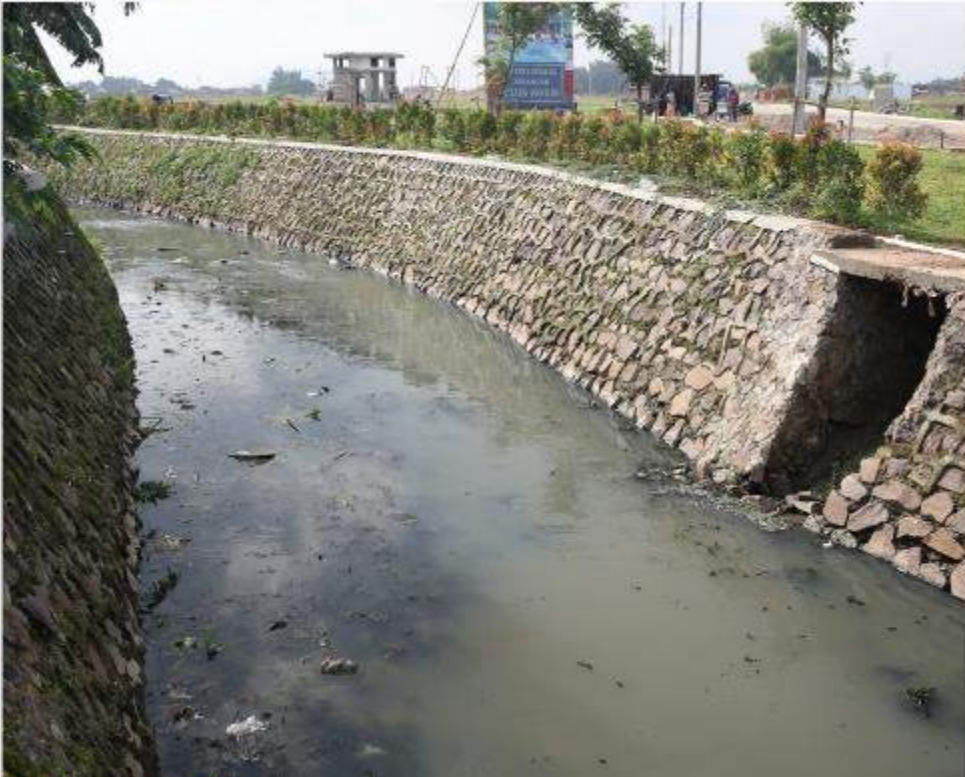
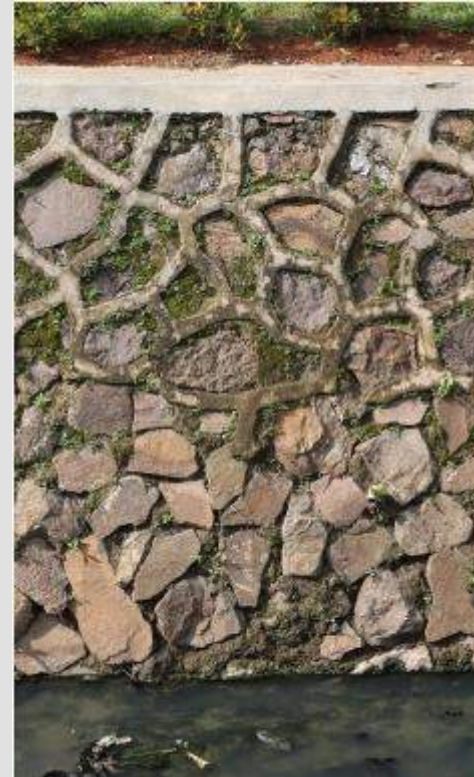
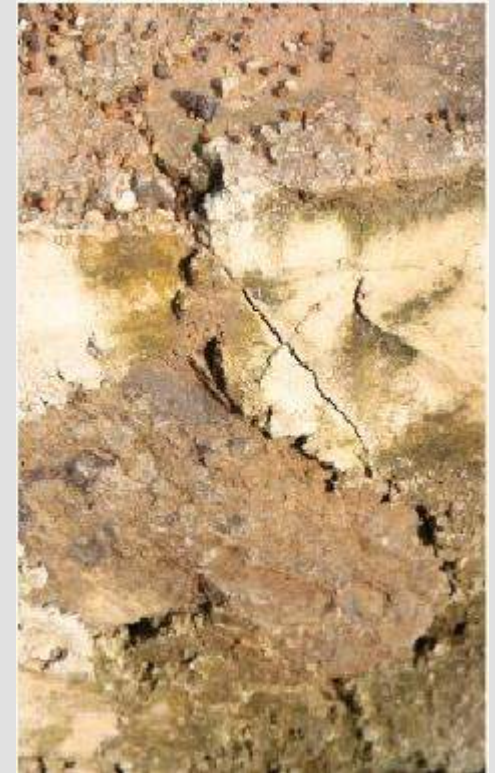
Drainase Perkotaan | Saluran | **Pasangan Batu Kali**

*Pasangan Batu Kali pada Drainase Perkotaan*

Pasangan batu tidak tersusun dengan rapi dan tidak semua pasangan batu dilakukan penguatan dengan semen sesuai standar sehingga dapat mengurangi stabilitas dinding saluran dan tidak baik secara estetika. Selain itu mortar semen yang tidak terpasang secara rapi pada pasangan batu dapat menimbulkan rongga antar pasangan batu yang dapat mengurangi daya ikat antar batu dan mengurangi kekuatan konstruksi saluran.

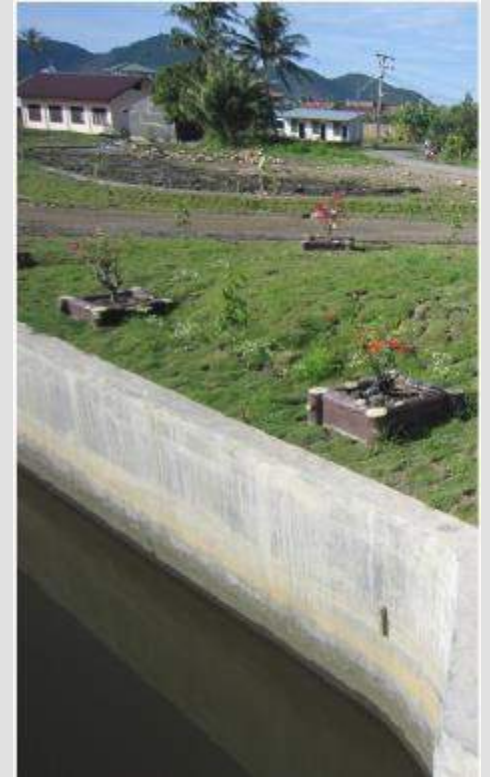
Drainase Perkotaan | Saluran | Pasangan Beton Bertulang

*Pasangan Beton Bertulang pada Drainase Primer Kota Banda Aceh (2011)*  
*Kota Banda Aceh, Aceh*

Konstruksi saluran dikerjakan dengan rapi yang menyebabkan tidak adanya celah yang dapat membuat air merembes sehingga mengurangi kekuatan struktur saluran. Saluran dapat bekerja dengan optimal karena kondisi saluran tidak dalam kondisi retak, patah, dan/atau berlubang.

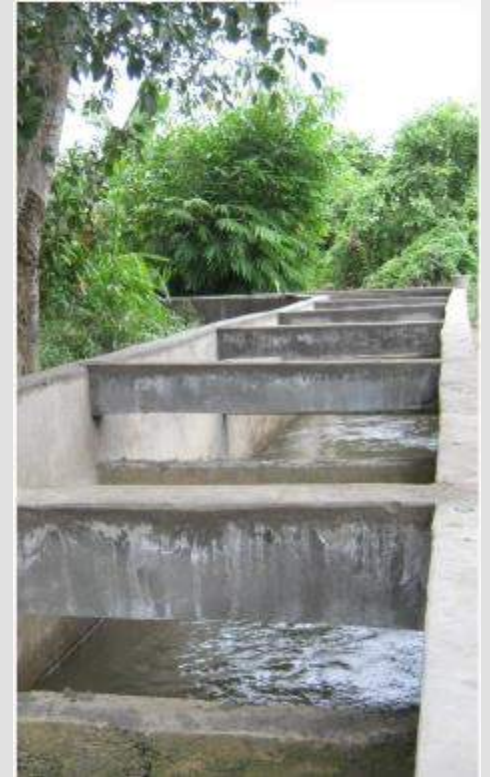
Drainase Perkotaan | Saluran | *Pasangan Beton Bertulang*

*Pasangan Beton Bertulang pada Drainase Primer*

Terdapat dua tiang penyangga yang salah satunya berposisi rendah pada tiap segmen saluran sehingga dapat menghambat aliran saat debit air tinggi, selain itu tiang penyangga juga menandakan konstruksi dinding saluran tidak kuat sehingga membutuhkan penyangga untuk menjaga stabilitas dinding saluran. Desain konstruksi seperti ini membutuhkan biaya yang lebih banyak. Desain saluran memiliki tikungan tajam yang dapat menimbulkan gerusan pada saat debit air tinggi.

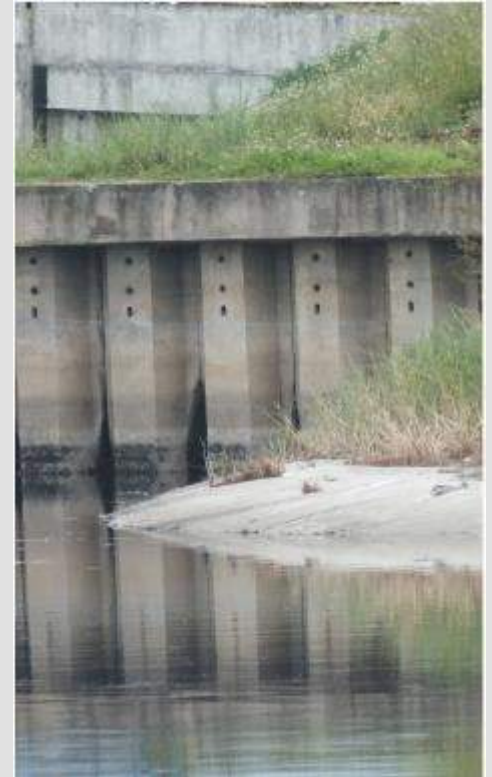
Drainase Perkotaan | Kolam Retensi

*Pembangunan Kolam Retensi pada Stasiun Pompa Kali Semarang (2013)  
Kota Semarang, Jawa Tengah*

Konstruksi dinding kolam diperkuat dengan dinding turap (Sheet Pile) yang terbangun dengan baik dan presisi. Selain itu tepi kolam juga diperkuat dengan perpaduan lapisan geomembran dan pasir yang terpasang dengan perekatan yang baik untuk menjaga stabilitas tepi kolam.

Kondisi kolam yang tidak terdapat sampah dan tanaman air menandakan operasi dan pemeliharaan berjalan dengan baik.

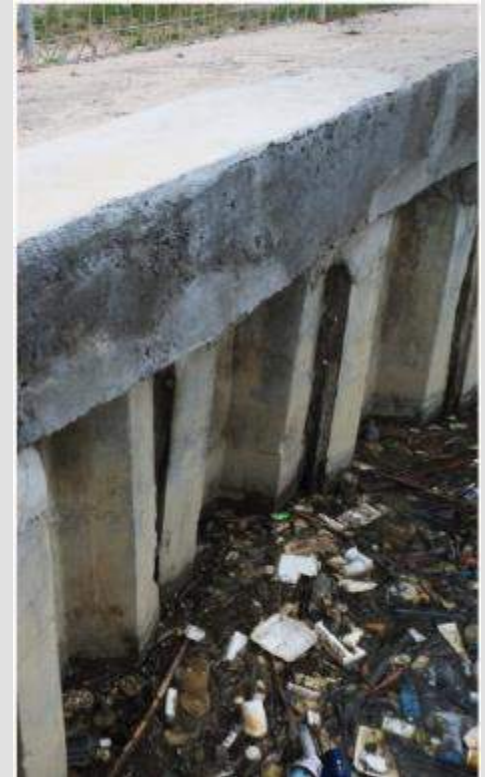
Drainase Perkotaan | Kolam Retensi

*Pembangunan Kolam Retensi pada Jaringan Drainase Perkotaan*

Konstruksi dinding kolam tidak rapi dan presisi. Terlihat dari susunan turap dinding (Sheet Pile) tidak lurus yang dapat mengakibatkan berkurangnya stabilitas dinding kolam. Kolam juga terdapat banyak sampah dan tanaman air yang menandakan operasi dan pemeliharaan pada kolam berjalan kurang baik.

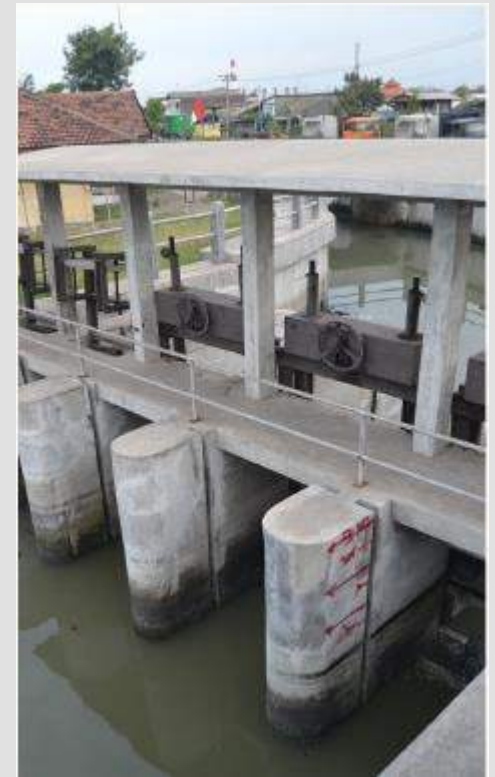
Drainase Perkotaan | Pintu Air

*Pembangunan Pintu Air pada Stasiun Pompa Kenjeran (2010)  
Kota Surabaya, Jawa Timur*

Konstruksi pintu air baik dan rapi, selain itu pintu air juga dilengkapi dengan atap yang berfungsi sebagai pelindung dan memudahkan operator untuk mengoperasikan disaat terjadi cuaca ekstrim. Pintu air terlihat dalam kondisi baik, sehingga pintur air dapat bekerja secara optimal dan tidak menimbulkan celah.

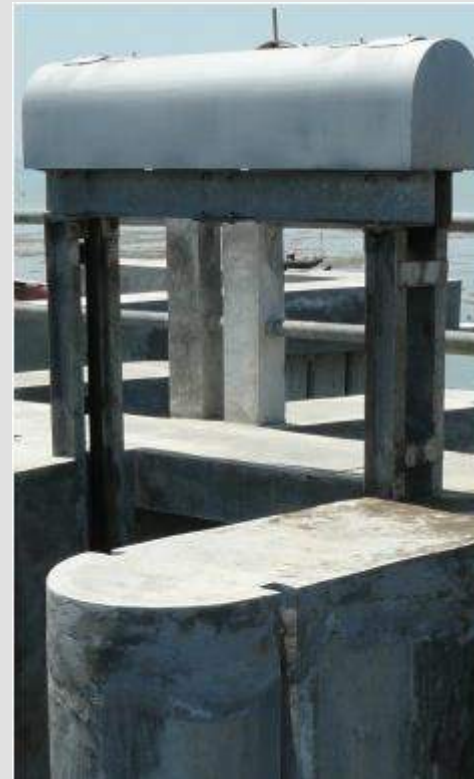
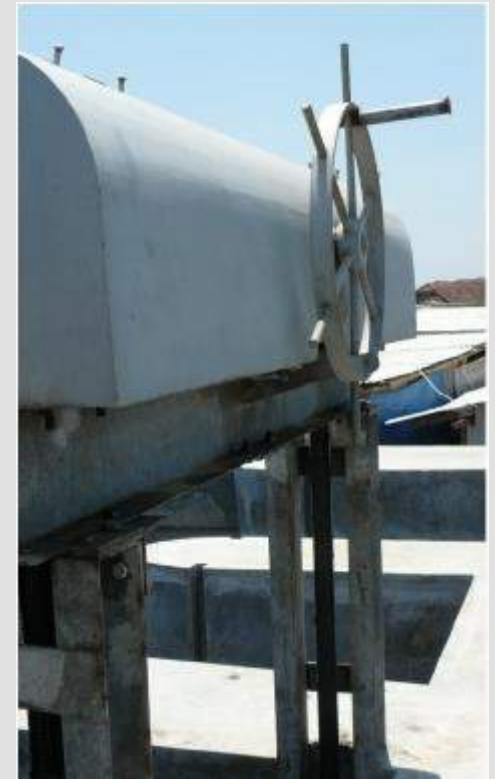
Drainase Perkotaan | Pintu Air

*Pembangunan Pintu Air pada Stasiun Pompa*

Pintu air tidak memiliki atap yang berfungsi sebagai pelindung dan memudahkan operator menjalankan pintu air saat dalam keadaan cuaca ekstrim.

Pintu air yang kurang terawat dapat mengganggu operasional pintu sehingga menimbulkan celah pada pintu air yang menyebabkan merembesnya air.

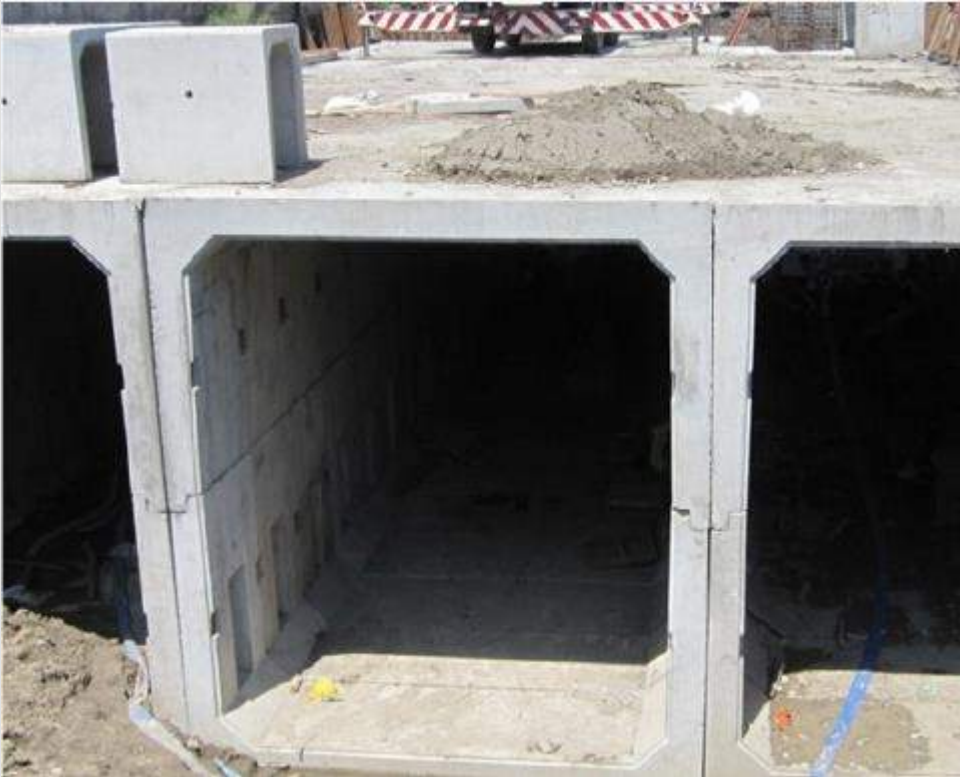
Drainase Perkotaan | **Gorong - Gorong**

*Pembangunan Gorong-gorong pada Saluran Drainase Gunung Sari (2011)  
Kota Surabaya, Jawa Timur*

Penyelesaian akhir gorong-gorong baik dan rapi, sehingga tidak mengganggu aktifitas masyarakat. Konstruksi yang rapi dan presisi memperkuat stabilitas saluran dan tidak tercipta celah diantara gorong-gorong yang dapat menyebabkan rembesan air dari dalam saluran mencemari lingkungan.

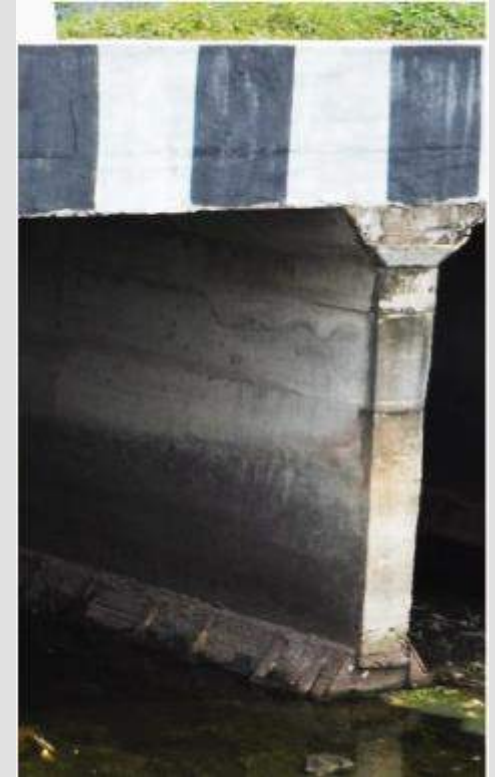
Drainase Perkotaan | Gorong - Gorong

*Pembangunan Gorong-gorong pada Drainase Primer*

Terdapat beberapa bagian gorong-gorong yang sudah mulai rusak, yang dapat berpengaruh terhadap stabilitas dinding. Saluran pada gorong-gorong banyak terdapat sampah, tanaman air dan sedimen yang dapat menghambat aliran.

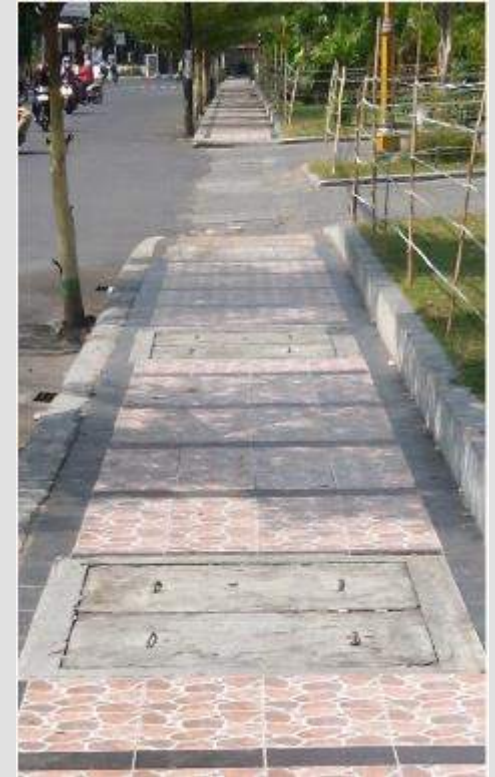
Drainase Perkotaan | **Manhole**

*Pembangunan Manhole pada Drainase Kota Gresik  
Kabupaten Gresik, Jawa Timur*

Kualitas pekerjaan konstruksi tutup manhole baik dan rapi. Dimensi manhole sesuai dengan standar yang memudahkan operator untuk melakukan pemeliharaan terhadap saluran drainase.

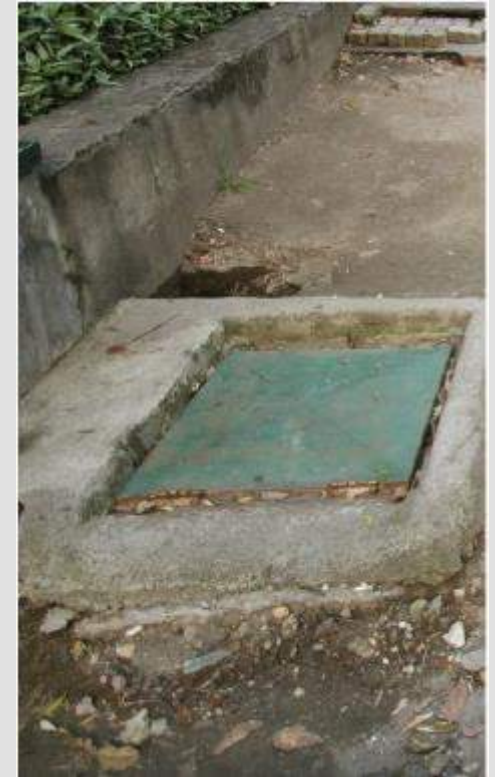
Drainase Perkotaan | **Manhole**

*Pembangunan Manhole pada Jaringan Drainase*

Tutup manhole terbuat dari bahan yang mudah berkarat dan sulit dibuka, sehingga menyulitkan petugas dalam melakukan operasi dan pemeliharaan saluran drainase. Penyelesaian akhir manhole tidak baik karena tidak rata dengan jalan dan berpotensi mengganggu pengguna jalan.

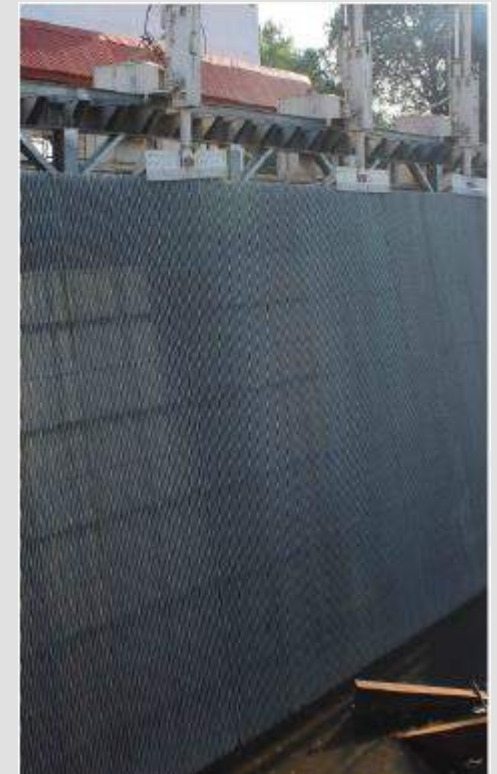
Drainase Perkotaan | **Bangunan Saringan Sampah**

*Pembangunan Bangunan Saringan Sampah pada Stasiun Pompa Pasar Ikan (2011)  
DKI Jakarta*

Saringan sampah dipasang di depan/dekat dengan pompa, untuk menyaring sampah yang dapat menghambat dan merusak sistem pompa.

Dengan adanya operasi dan pemeliharaan yang baik, tidak terdapat sampah yang dapat menghambat operasional pompa.

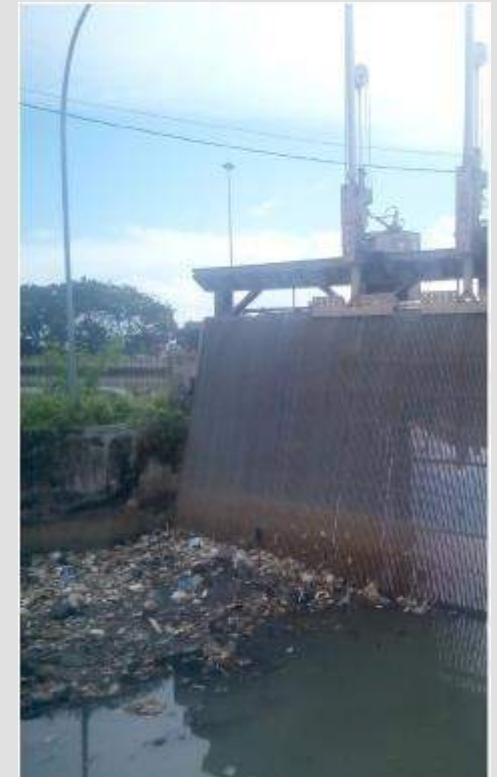
Drainase Perkotaan | **Bangunan Saringan Sampah**

*Pembangunan Bangunan Saringan Sampah pada Normalisasi Danau*

Lokasi bangunan saringan sampah yang berada di tengah saluran akan menghambat aliran air. Bangunan saringan sampah berada dalam kondisi tidak baik dan berkarat sehingga tidak dapat bekerja dengan optimal. Kondisi bangunan yang tidak baik dan banyaknya sampah pada lokasi menandakan kegiatan operasi dan pemeliharaan tidak berjalan dengan baik.
